### ogólny widok Zagórza

TEMAT: Projekt remontu budynku cerkwi  
p.w. św. Archambła Michała

LOKALIZACJA: ul. Piłsudskiego 51, 38-540 Zagórz, pow. Samok, dz. ewid. nr 1028

STUDIO: PROJEKT BUDOWLANY-ARCHITEKTURA

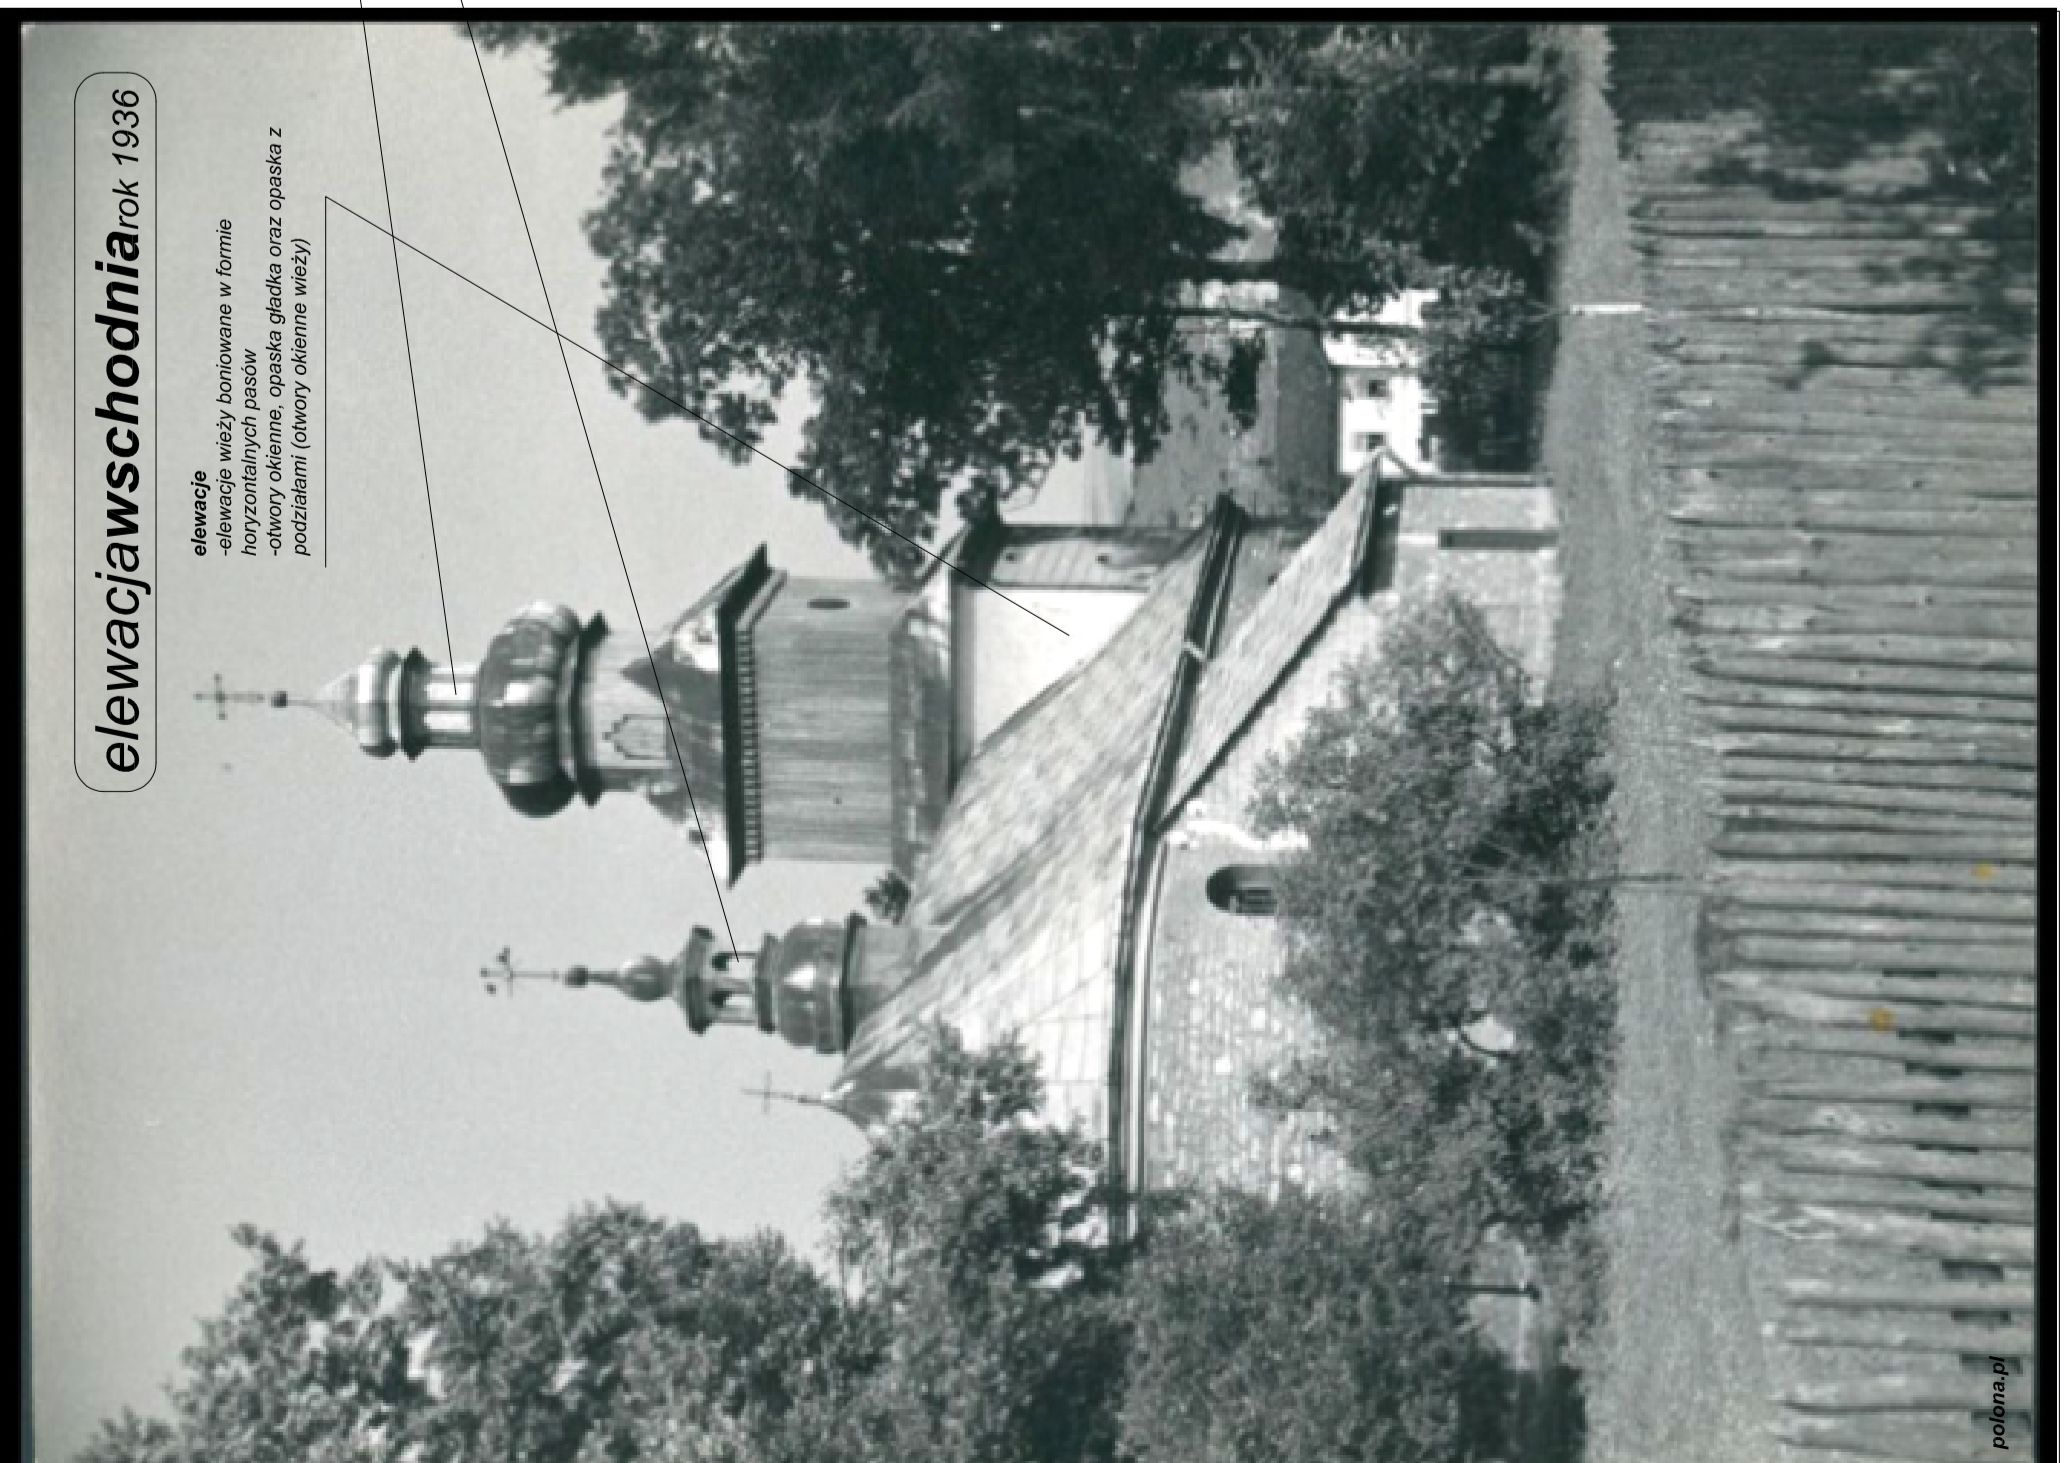
### elewacjawschodnia rok 1936

- elewacje**
  - elewacje wieży boniowane w formie horyzontalnych pasów
  - otwory okienne, opaska gładka oraz opaska z pociżaliami (otwory okienne wieży)

- latarnia wieży**
  - zasklepienie deskowaniem
  - widoczny schodkowy otwór wieży elewacji wschodniej- deskowany
- latarnia sygnaturki**
  - otwarta
  - widoczny wewnętrzny daszek (zachowany)

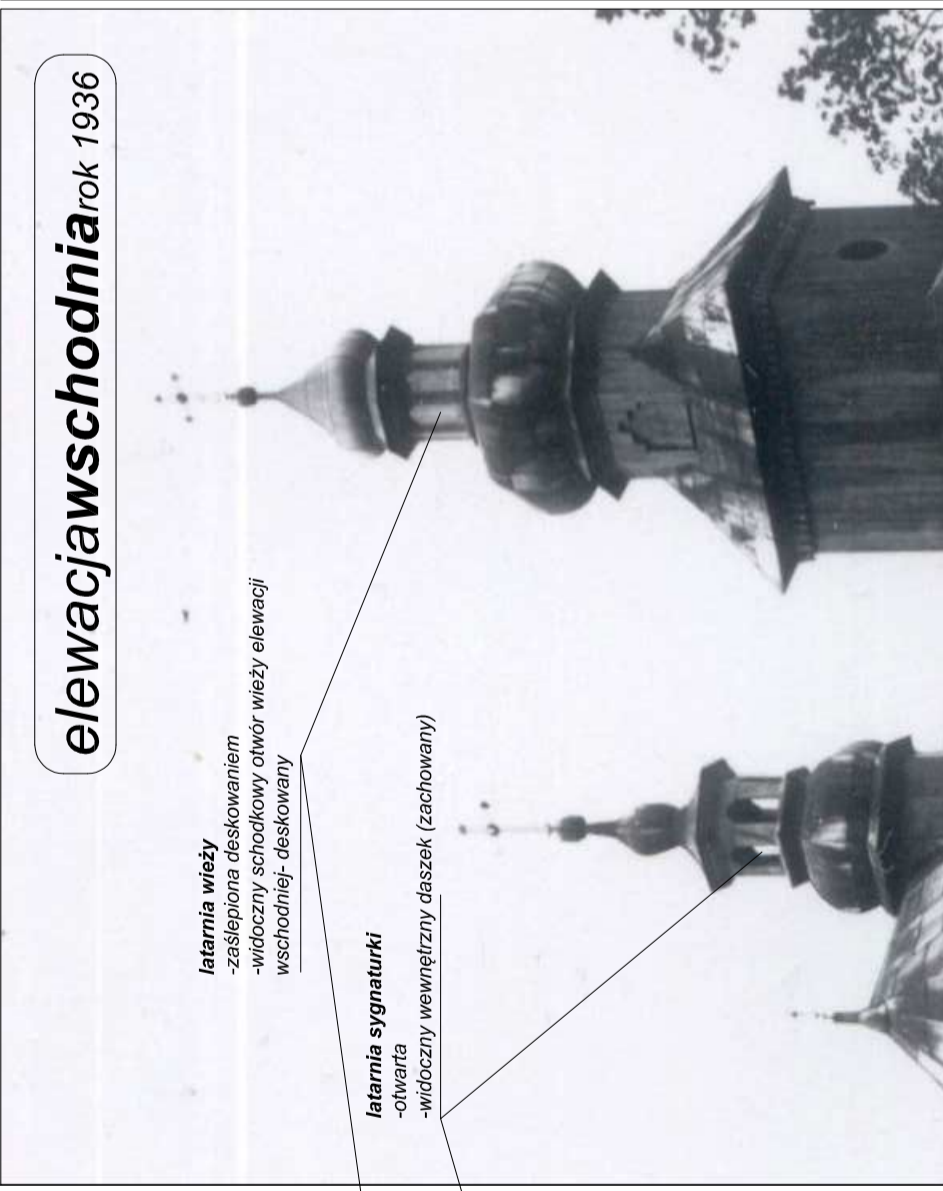
### elewacjawschodnia rok 1936

- elewacje**
  - elewacje wieży boniowane w formie horyzontalnych pasów
  - otwory okienne, opaska gładka oraz opaska z pociżaliami (otwory okienne wieży)

- latarnia wieży**
  - zasklepienie deskowaniem
  - widoczny schodkowy otwór wieży elewacji wschodniej- deskowany
- latarnia sygnaturki**
  - otwarta
  - widoczny wewnętrzny daszek (zachowany)

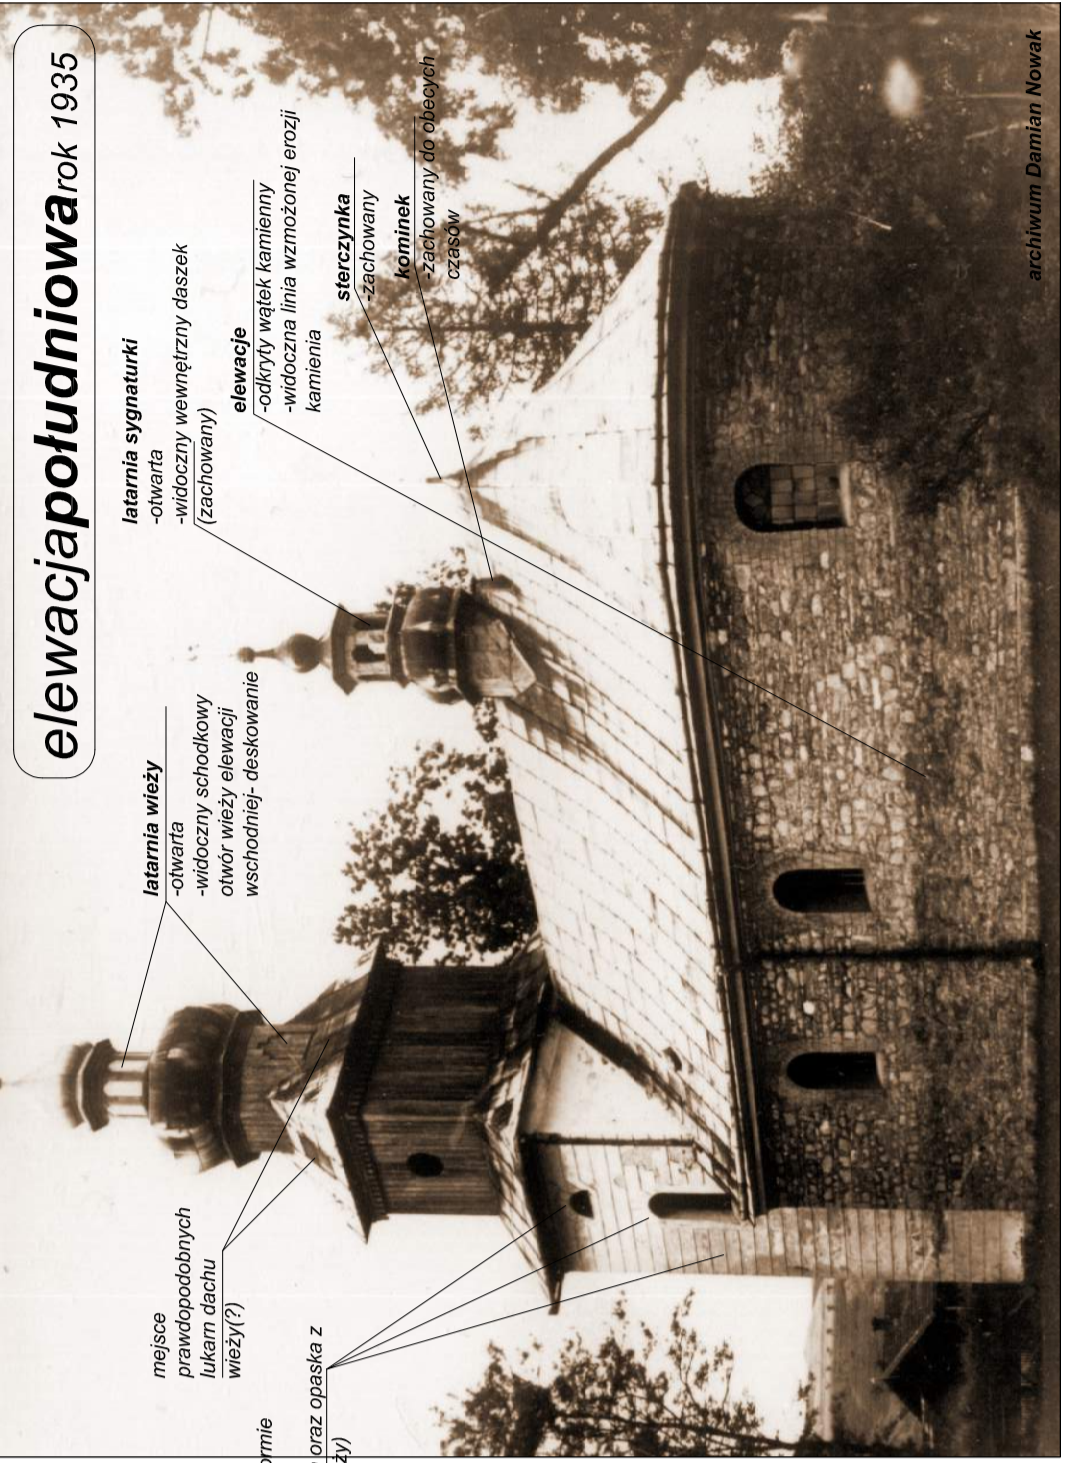
### elewacjapołudniowa rok 1935

- latarnia sygnaturki**
  - otwarta
  - widoczny wewnętrzny daszek (zachowany)
- elewacje**
  - odkryty watek kamienny kamienia
  - widoczna linia wzmożonej erozji kamienia

- latarnia wieży**
  - otwarta
  - widoczny schodkowy otwór wieży elewacji wschodniej- deskowanie
- miejsce prawdopodobnych lukam dachu wieży(?)**

- elewacje**
  - odkryty watek kamienny kamienia
  - widoczna linia wzmożonej erozji kamienia
- sterczyńska**
  - zachowany
- kornik**
  - zachowany (do olepek) czasów

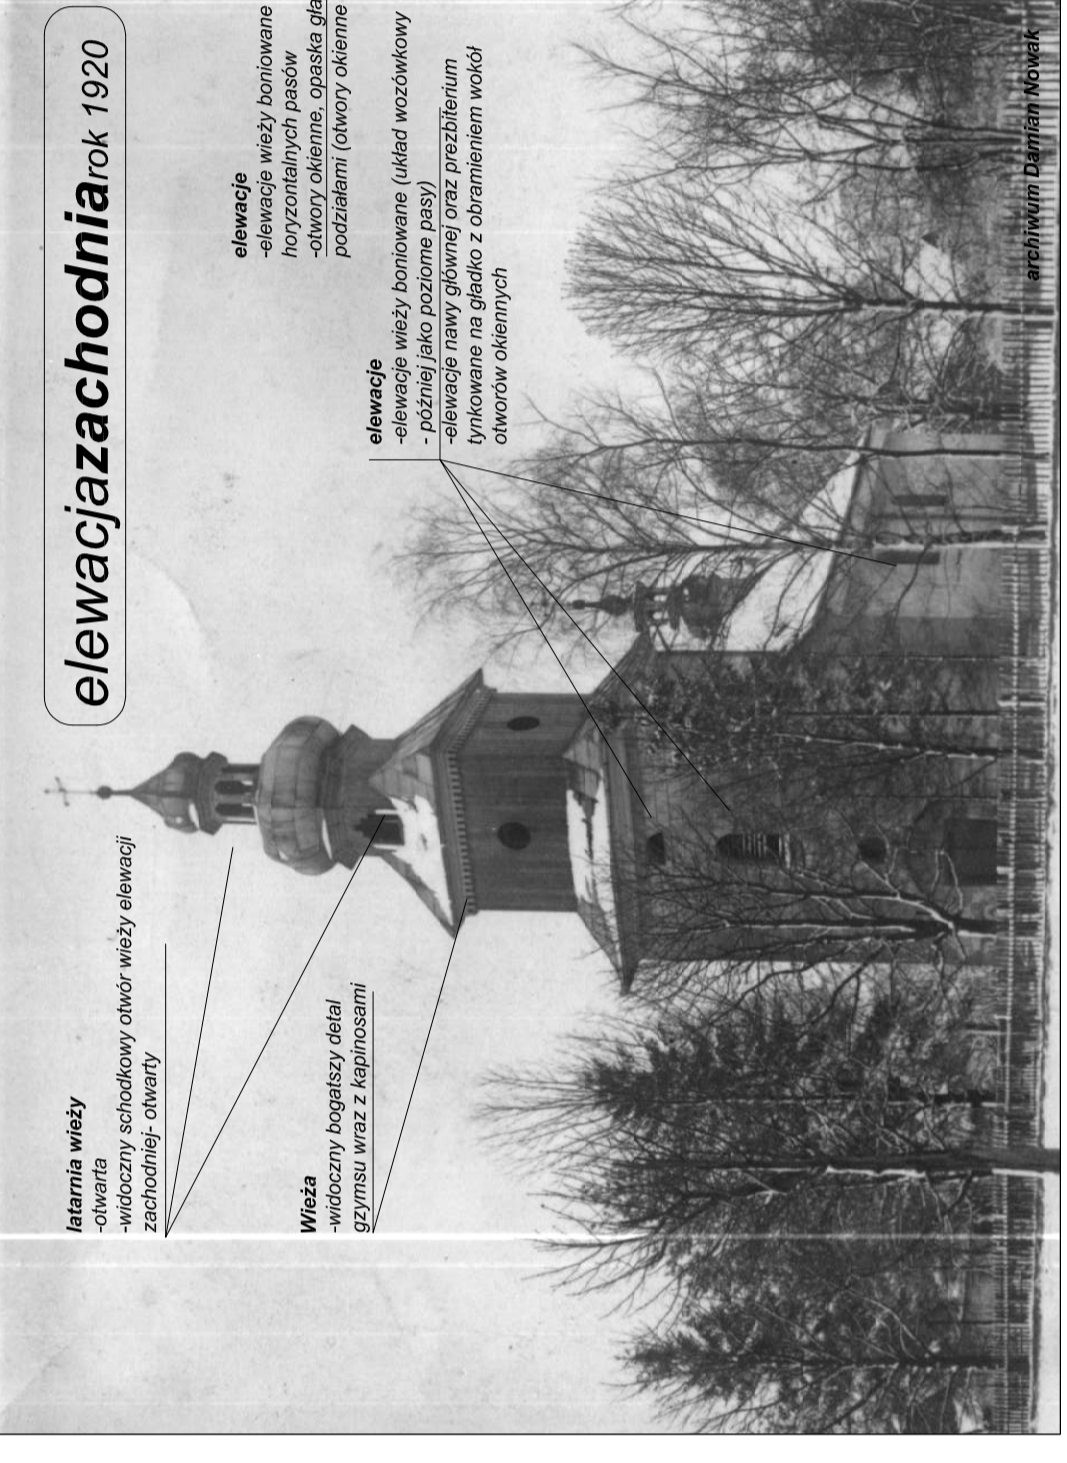
### elewacjazachodnia rok 1920

- elewacje**
  - elewacje wieży boniowane w formie horyzontalnych pasów
  - otwory okienne, opaska gładka oraz opaska z pociżaliami (otwory okienne wieży)

- latarnia wieży**
  - otwarta
  - widoczny schodkowy otwór wieży elewacji zachodniej- otwarty
- Wieża**
  - widoczny bogatszy detal gzymsu wież z kapliczami

- elewacje**
  - elewacje wieży boniowane (układ wozłwkowy - później jako poziome pasy)
  - elewacje nawy głównej oraz przazbierium linkowane na gładko z obramieniem wokół otworów okiennych

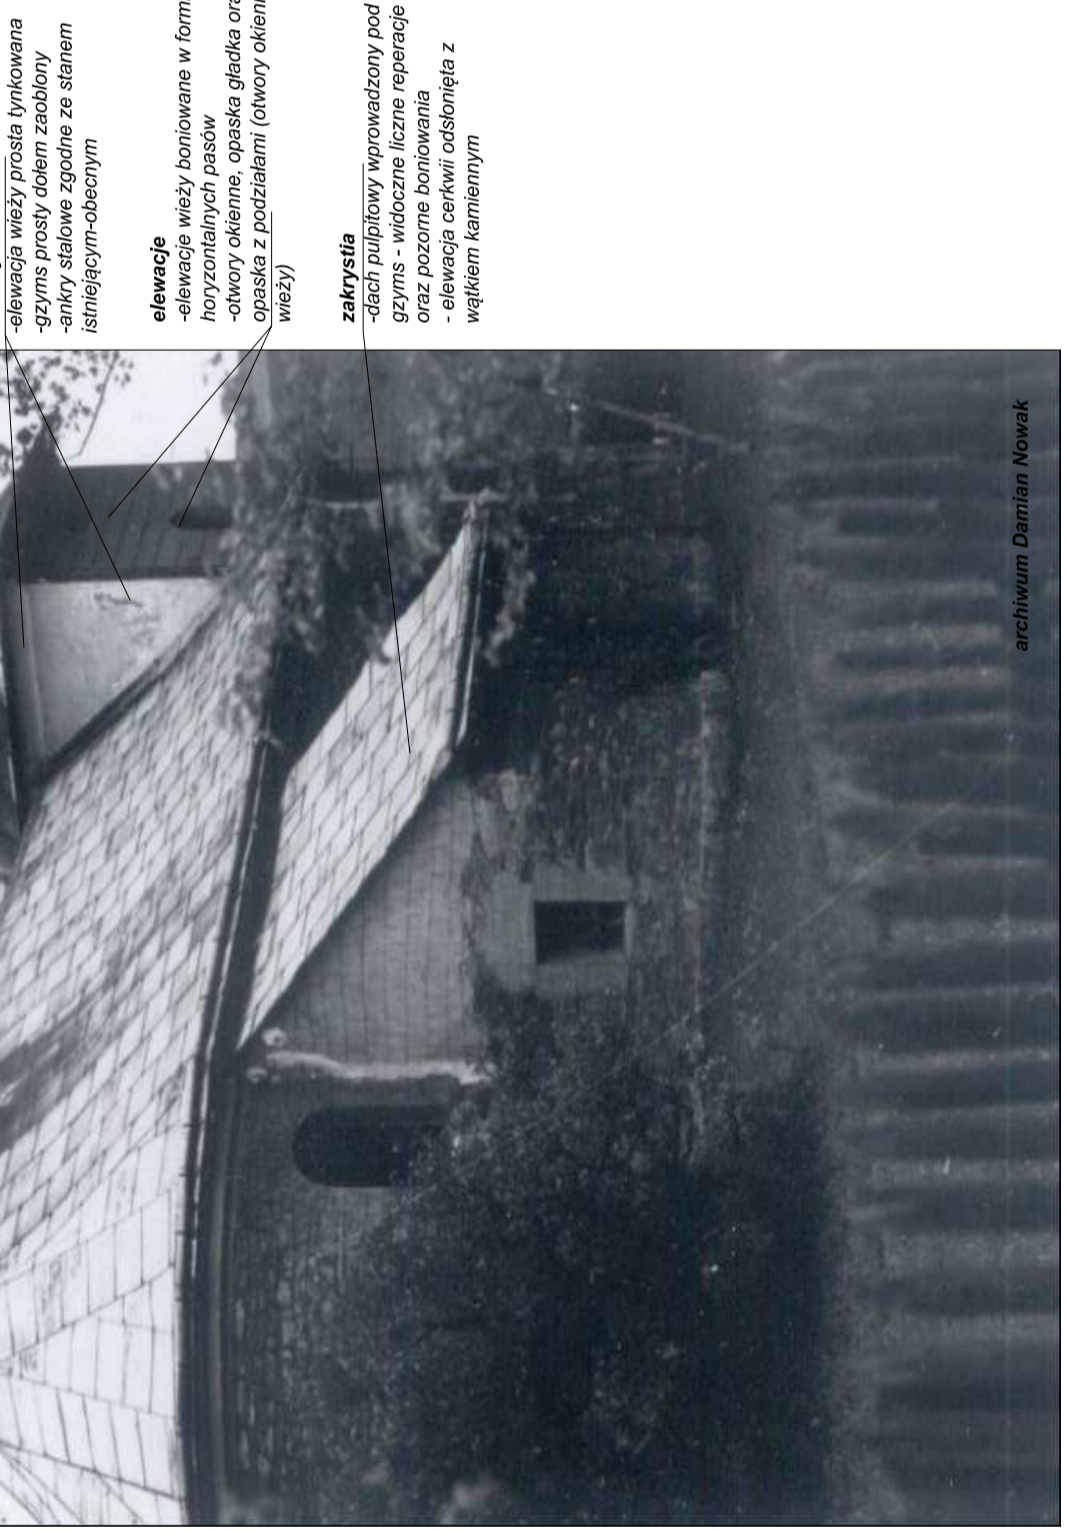
- elewacja wschodnia**
  - elewacja wieży prosta linkowana gzyms prosty dołem zabobony
  - ankry stalowe zgodnie ze stierm istniejącym-obecnym
- elewacje**
  - elewacje wieży boniowane w formie horyzontalnych pasów
  - otwory okienne, opaska gładka oraz opaska z pociżaliami (otwory okienne wieży)

- zakrycia**
  - dach, pulpity i wstawki pod gzyms - widoczne liczne reparacje oraz pozorne boniowania
  - elewacja cerkwi odsłonięta z wążkiem kamiennym

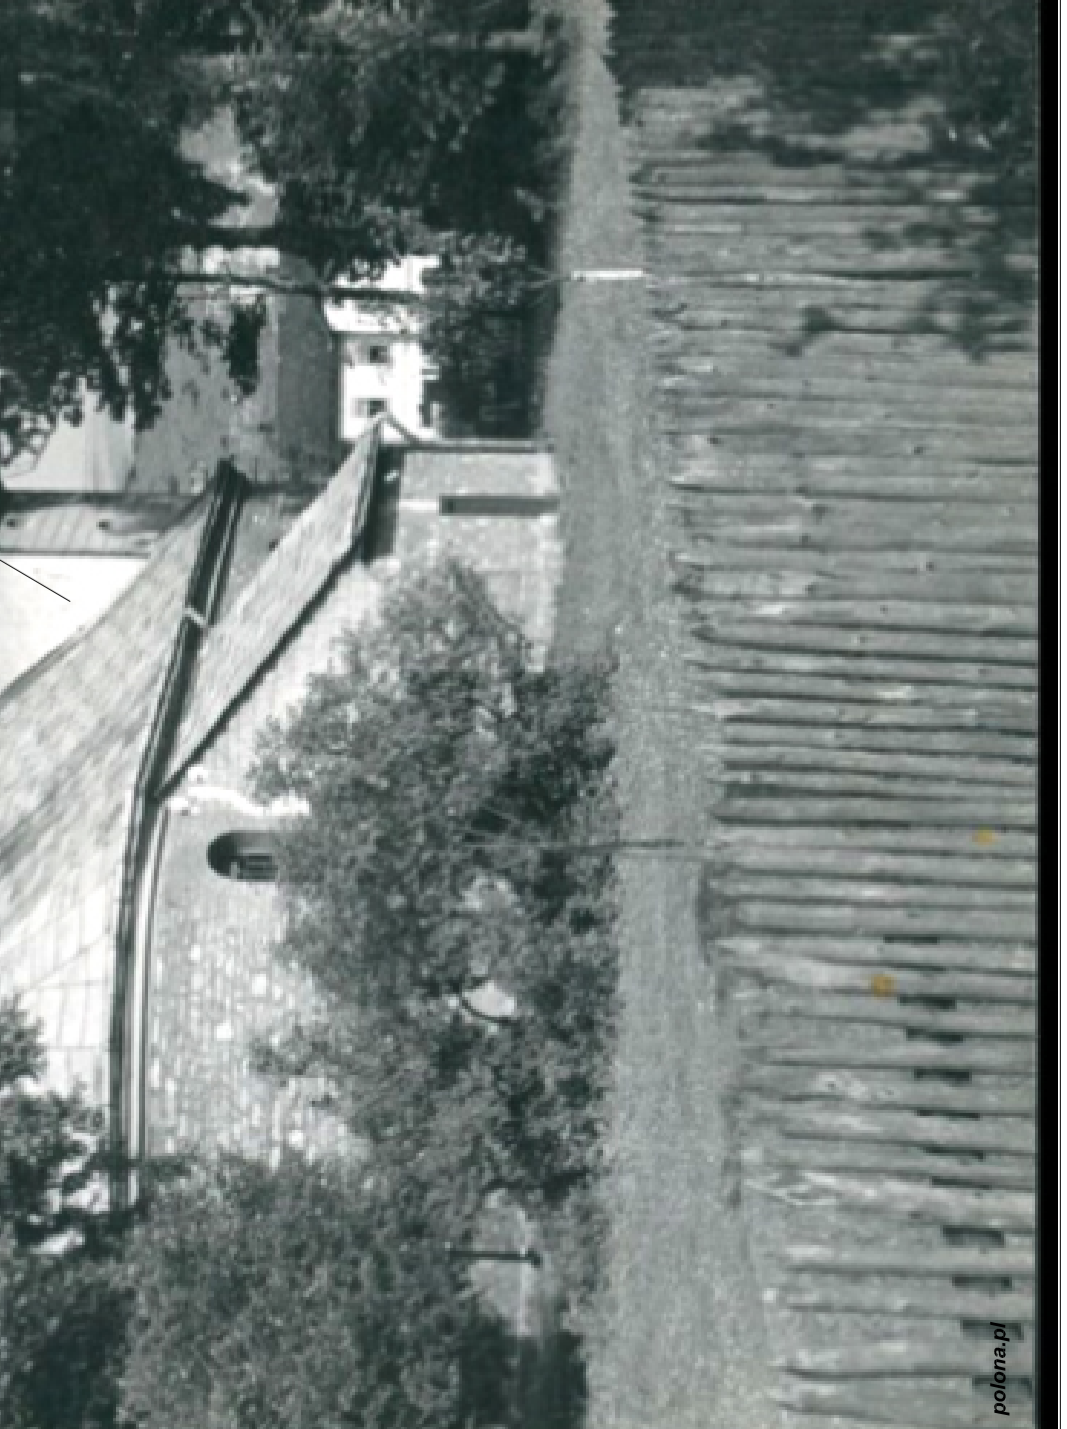
- elewacja wschodnia**
  - elewacja wieży prosta linkowana gzyms prosty dołem zabobony
  - ankry stalowe zgodnie ze stierm istniejącym-obecnym
- elewacje**
  - elewacje wieży boniowane w formie horyzontalnych pasów
  - otwory okienne, opaska gładka oraz opaska z pociżaliami (otwory okienne wieży)

- zakrycia**
  - dach, pulpity i wstawki pod gzyms - widoczne liczne reparacje oraz pozorne boniowania
  - elewacja cerkwi odsłonięta z wążkiem kamiennym
