Projekt remontu budynku cerkwi  
p.w. Św. Archanioła Michała

ul. Piłsudskiego 51, 38-540 Zagórz,  
pow. Sanok, dz. ewid. nr 1028

**TOMI - ZAKRES OPRACOWANIA**

- projekt architektoniczno-konserwatorski
- projekt konstrukcji
- ekspertyza mykologiczna
- ocena stanu technicznego dachu cerkwi
- projekt wewn. instalacji SAP, SSWN
- projekt instalacji odgromowej

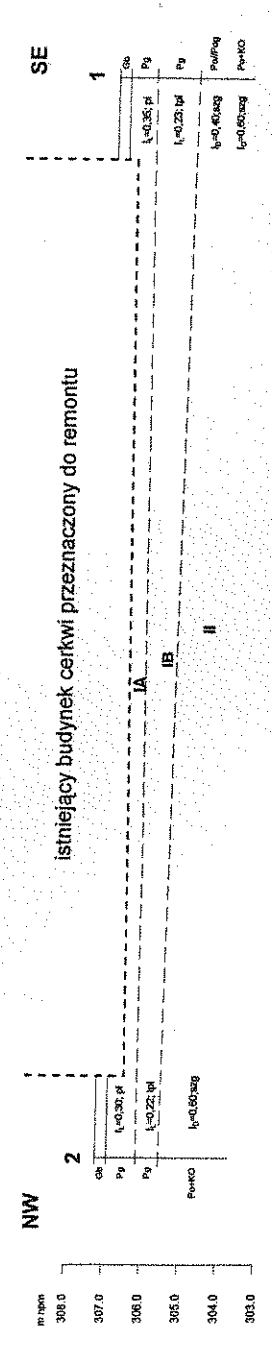
Przekrój geotechniczny I - I; skala 1:200

głębokość (m)	3,50
odległość (m)	28,50

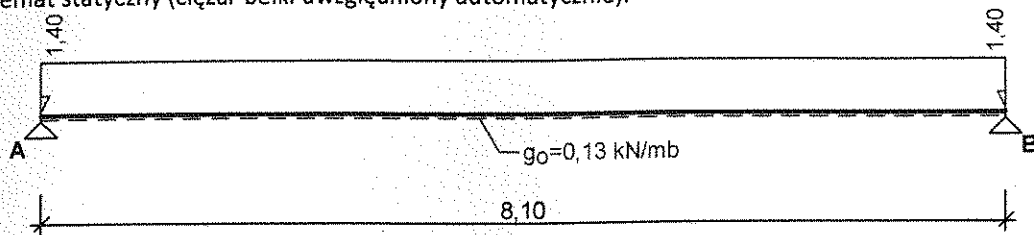
Założenie: ze względu na korozję biologiczną istniejących belek, do obliczeń przyjęto przekrój belki zmniejszony o 30% tj. 16x22 cm.

Przypadek P1: Przypadek 1 ( $\gamma_f = 1,15$ , klasa trwania - stałe)  
Schemat statyczny (ciężar belki uwzględniony automatycznie):

Przeprowadzona analiza statyczna wykazała, że belki stropowe o zmniejszonym przekroju spełniają warunki nośności, jednak posiadają nadmierne ugięcie. Potwierdza to obserwacje dokonane w budynku - nadmierne ugięcie całego stropu. Jest to spowodowane postępującą korozją biologiczną drewna. Niezbędne jest zatem zaprojektowanie wzmocnienia stropu.

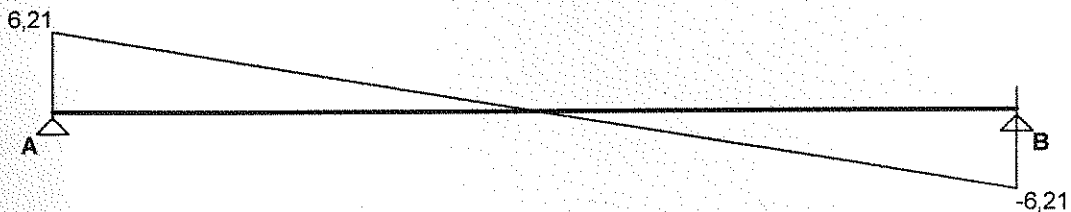
Siły poprzeczne [kN]:

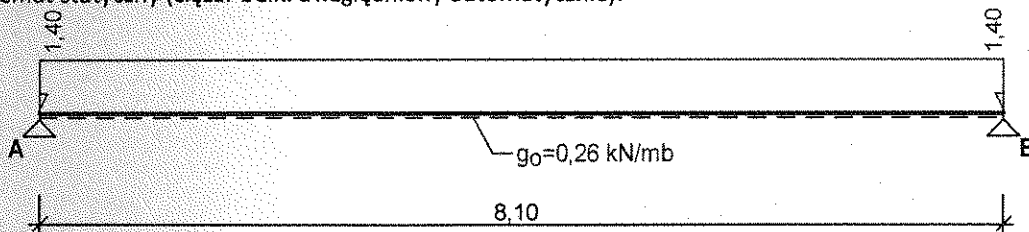
Schemat statyczny (ciężar belki uwzględniony automatycznie):

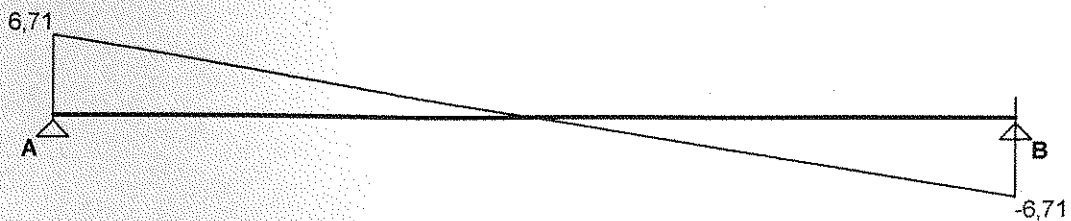
Siły poprzeczne [kN]:

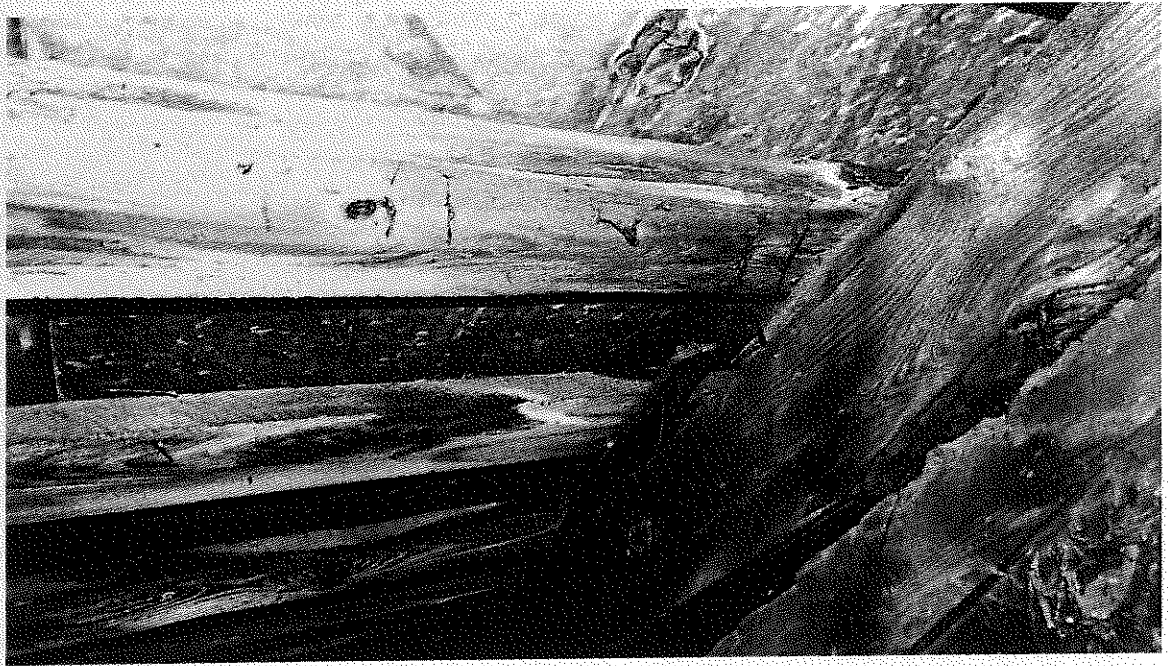
Na konstrukcji widoczne są pozostałości świeżych przecieków w postaci odbarwień i smug ze splukanego kurzu. Elementy konstrukcji jak krokwie, podwaliny wykazały widoczne oznaki ugięć w miejscach destrukcji. Kolejną przyczyną korozji biologicznej na elementach więźby dachowej są liczne żerowiska owadów, niektóre czynne, co widoczne było po świeżej usypującej się mączce drzewnej. Podczas ostukania młoteczką wykazały głuchy dźwięk.

Fot.[4 ] Korozja deskowania oraz pokrycia dachu. Fot. autor.

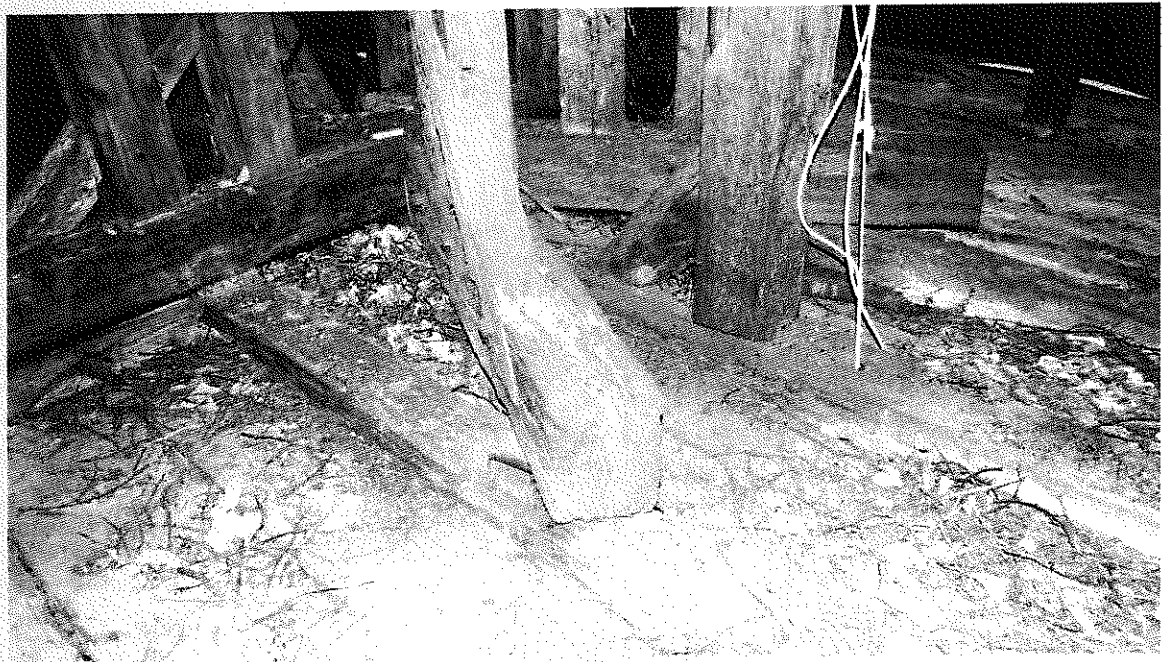
Fot.[5] Korozja biologiczna konstrukcji wieży – widoczna destrukcja spowodowana przez owady oraz ubytki w strukturze drewna. Fot. autor.

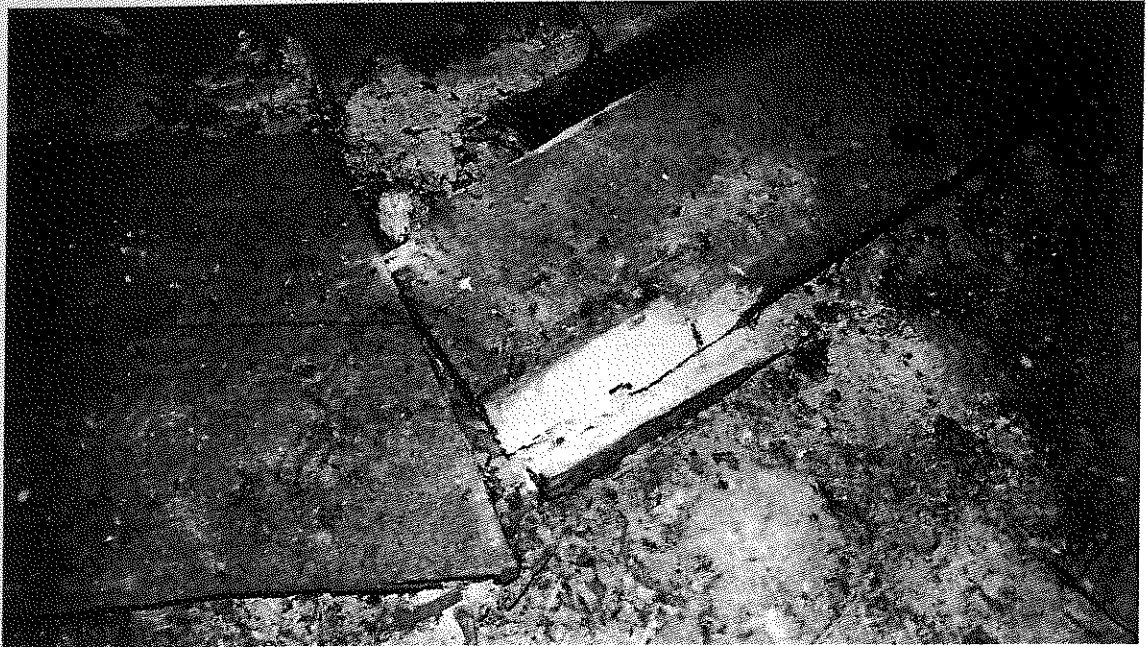
Fot.[6] Korozja biologiczna podłogi strychu – widoczna destrukcja spowodowana przez owady oraz ubytki w strukturze drewna. Fot. autor.

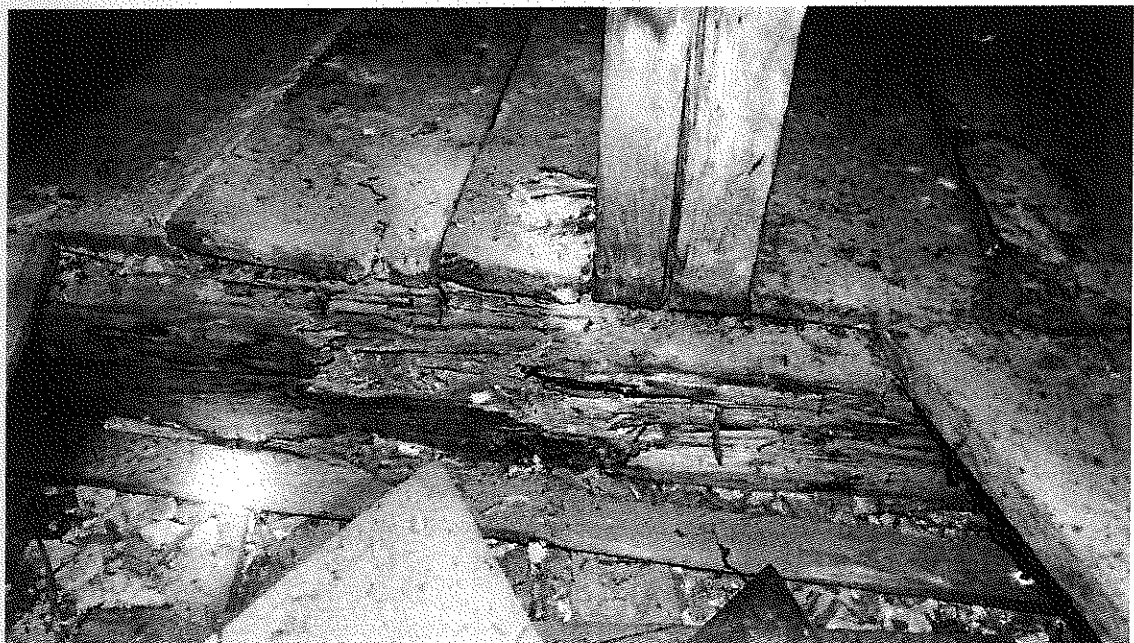
Fot.[7] Korozja biologiczna fragmentu legara podłogowego. Fot. autor.

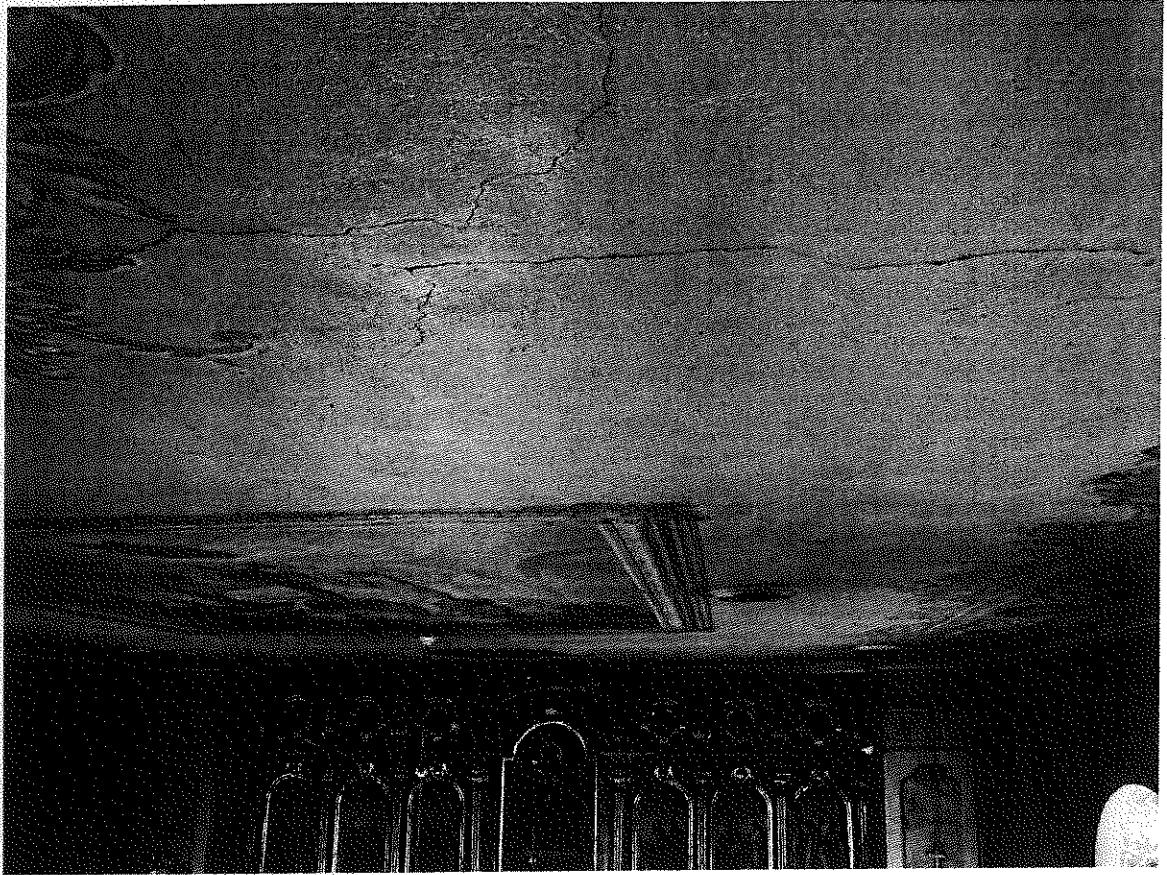
Strop drewniany konstrukcji belkowej. Od spodu do belek przybite deskowanie pokryte polichromią. Na belkach stropowych poprzez podwalinę i słupy wsparta konstrukcja dachu oraz wieżyczki. Oględziny belek stropowych wykazały silną korozję biologiczną. Stwierdzono obecność żerowisk owadów oraz obszary rozwoju grzybów. Występuje wyraźne ugięcie stropu widoczne od spodu.

Fot.[8] Ugięcie stropu – widoczne pęknięcia okładziny z tynku. Fot. autor.

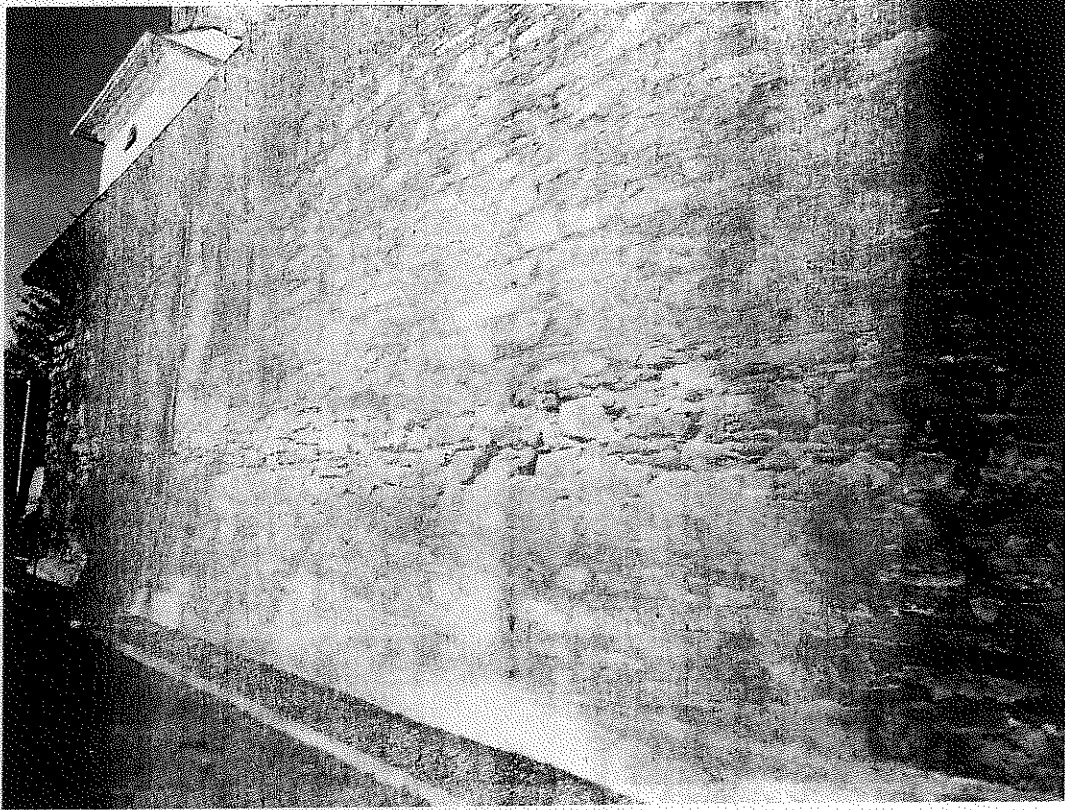
Fot. 9] Destrukcja ściany elewacji południowej. Fot. autor.

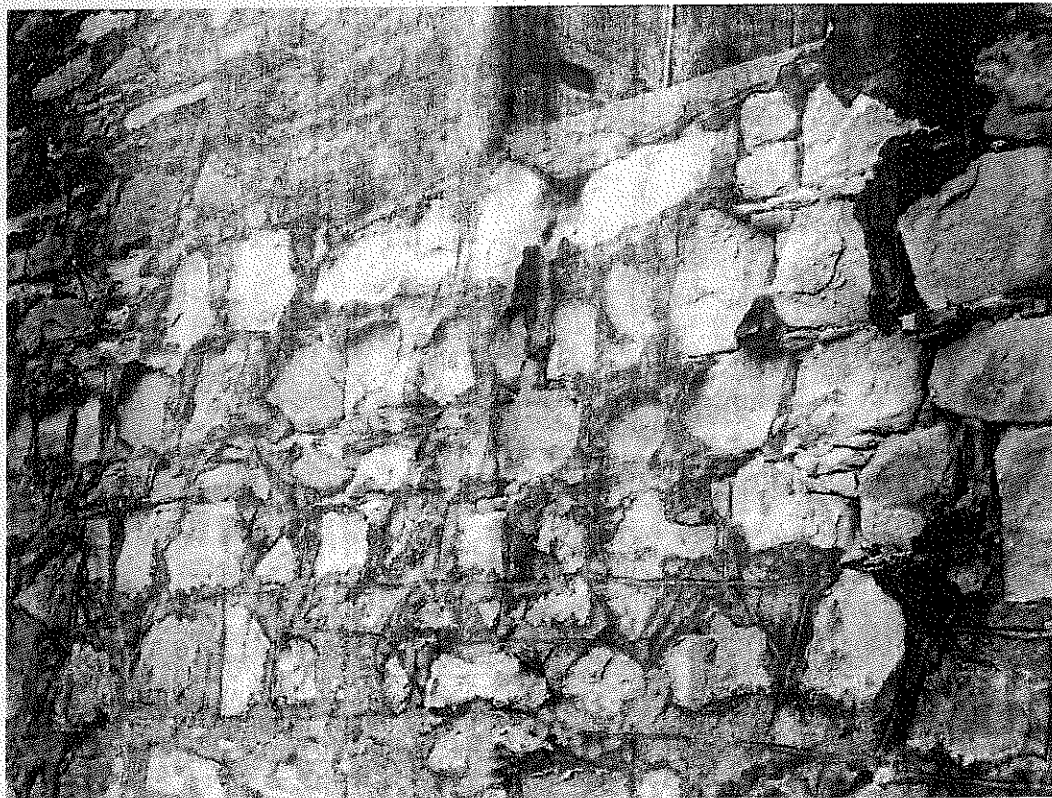
Fot. [10] Destrukcja ściany elewacji północnej – widoczne ubytek lica kamienia piaskowca i pozostałości mocniejszej zaprawy cementowej. Fot. autor.

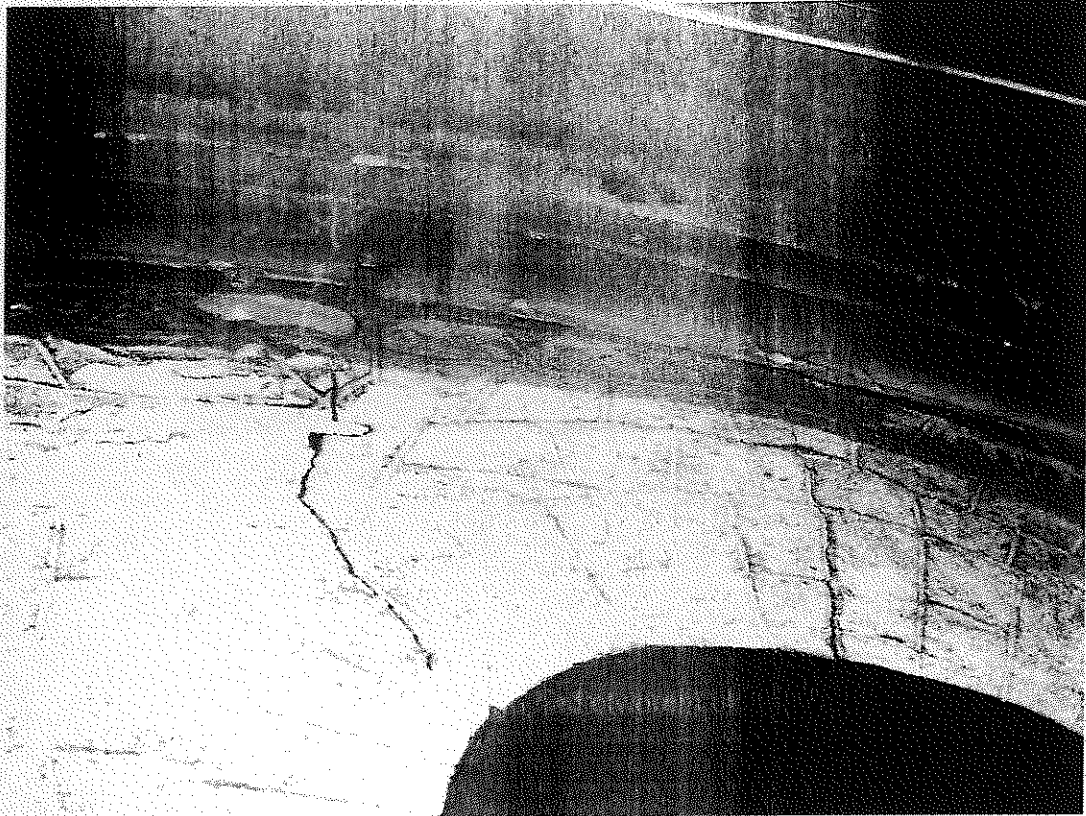
Ściana wykazuje również liczne pęknięcia i szczeliny w łukowych nadprożach okien. Stan techniczny ścian oraz ich wygląd estetyczny uważa się za zły.

Fot.[11] Pęknięcia nadproża łukowego nad otworem okiennym. Fot. autor.

Projektuje się wzmocnienie nadproży w miejscach pęknięć i zarysowań wzmacniając kotwami ze stali nierdzewnej obsadzonych na kleju pomiędzy fugami wg rozwiązań systemowych.

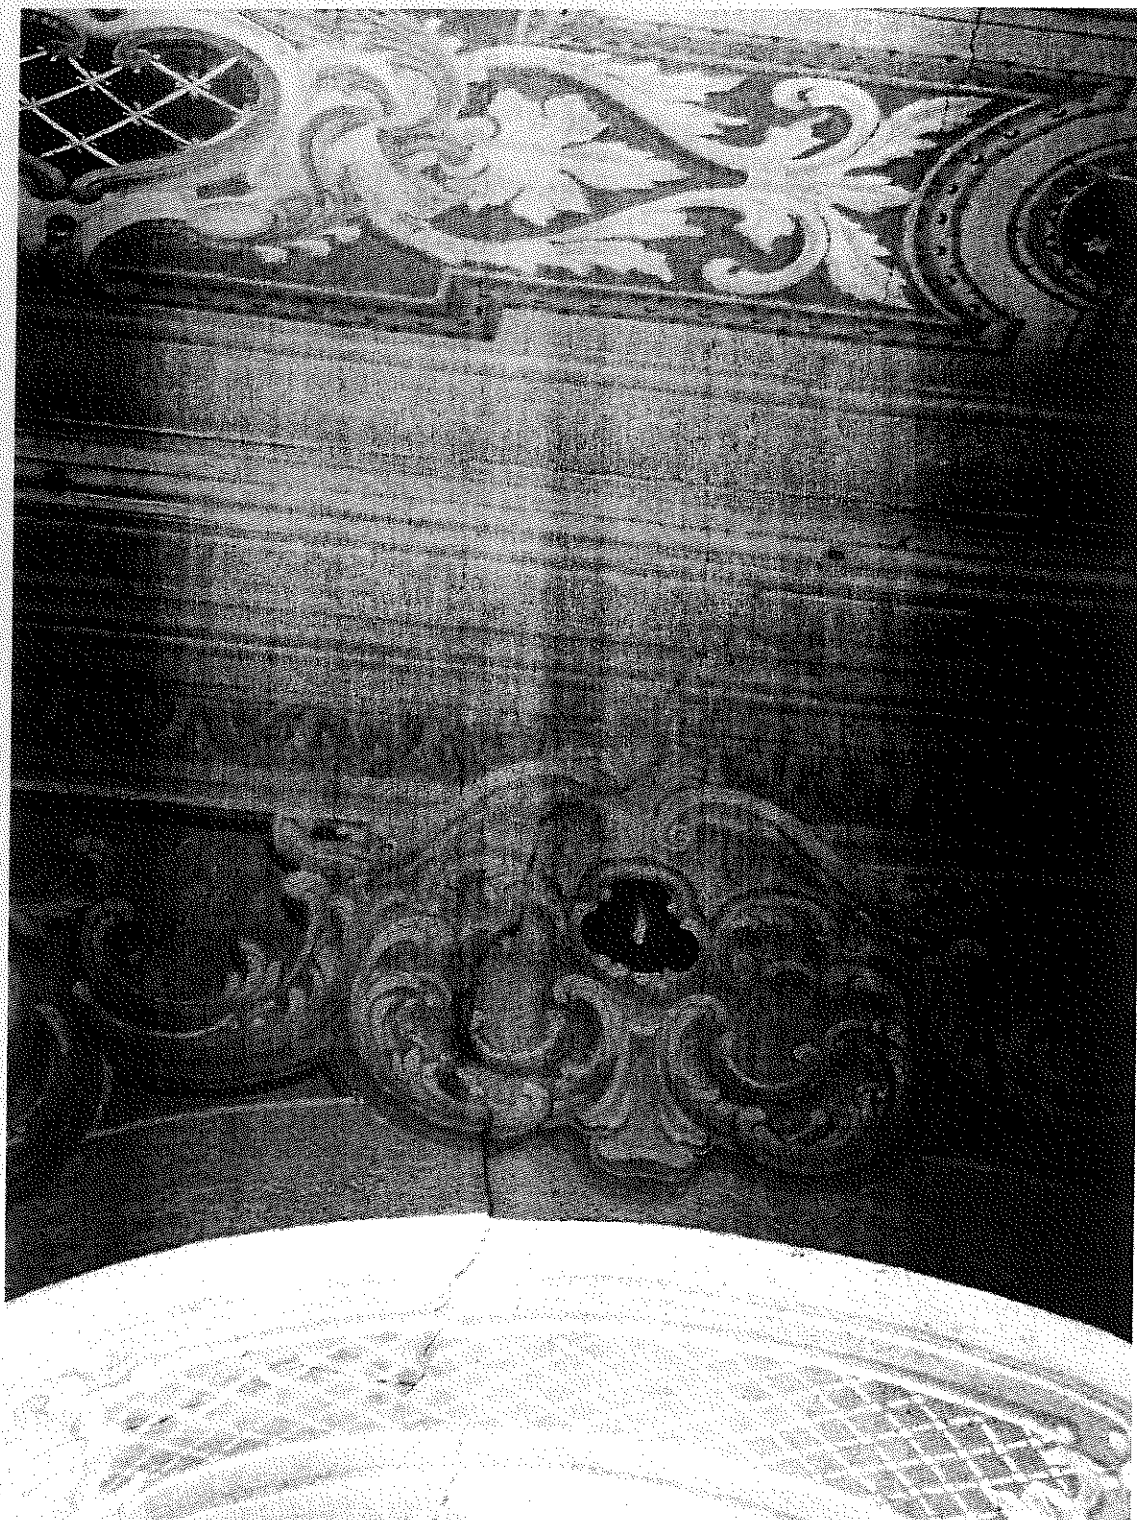
Fot.[12] Pęknięcia nadproża łukowego nad otworem okiennym – widok od wewnątrz.  
Fot. autor.

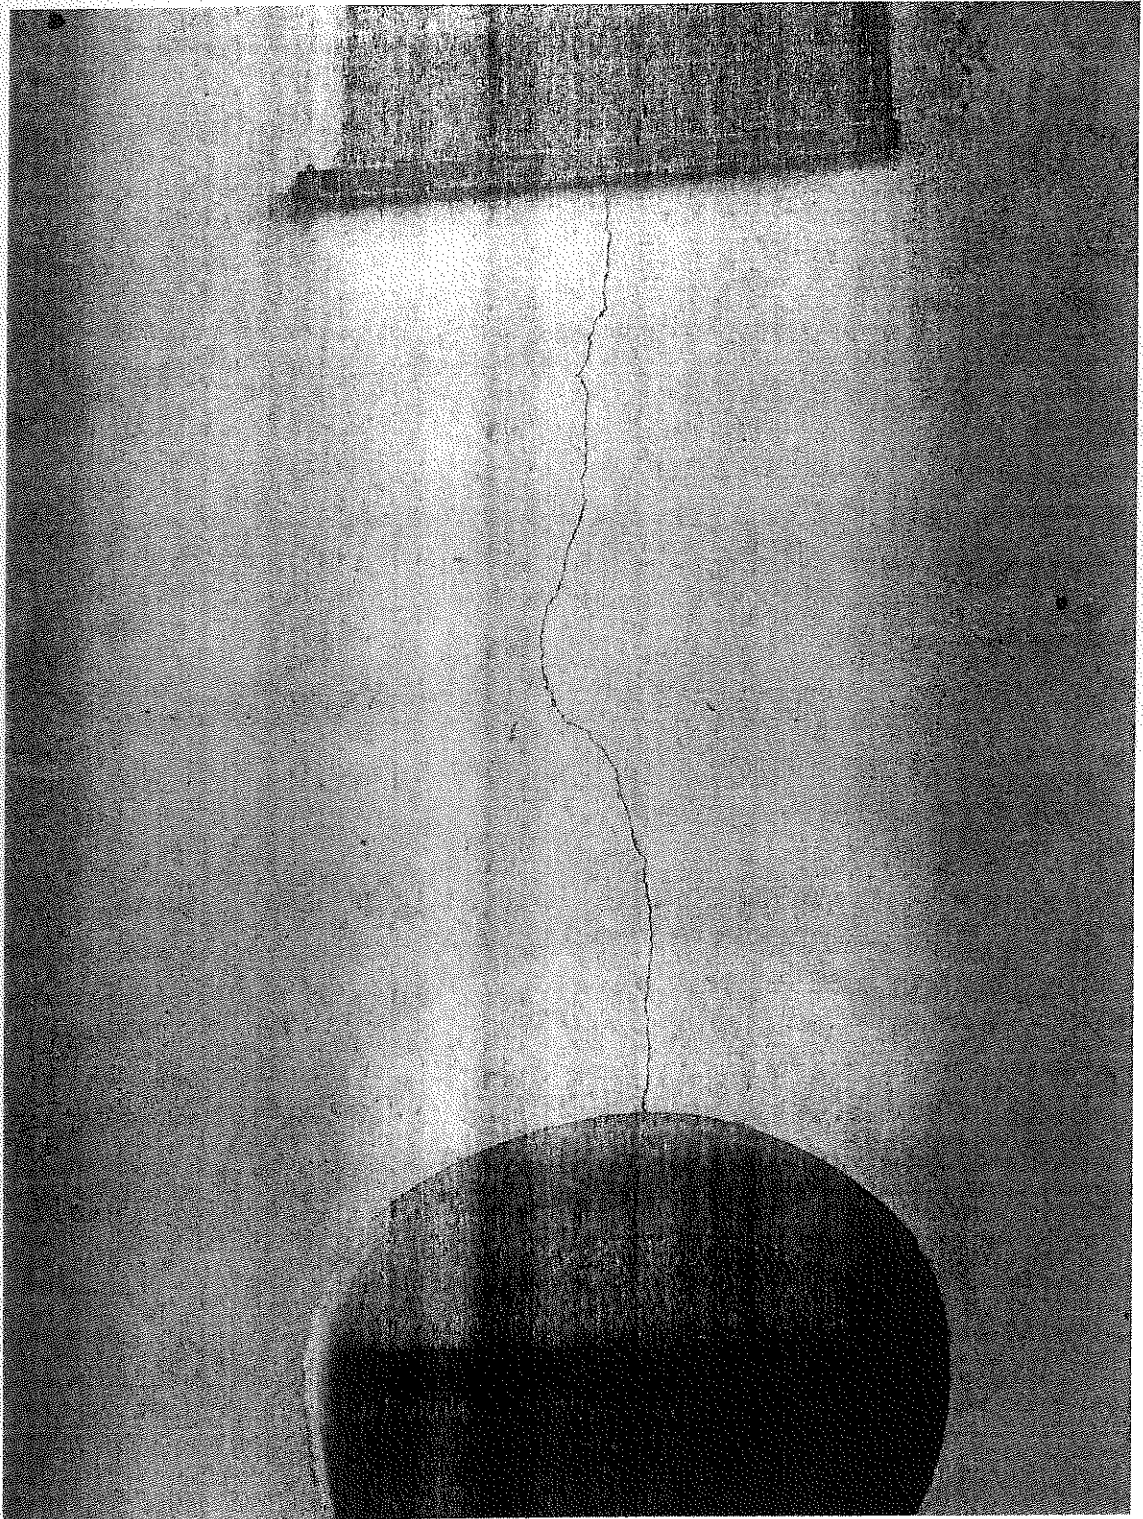
Ściany dzwonnicy murowane z kamienia, otynkowane i pomalowane na kolor biały. Od strony wejścia głównego zaobserwowano wyraźne pęknięcie przebiegające przez całą wysokość i całą grubość ściany - rozwarcie nawet kilka milimetrów.

Fot.[13] Pęknięcie ściany wieży. Fot. autor.

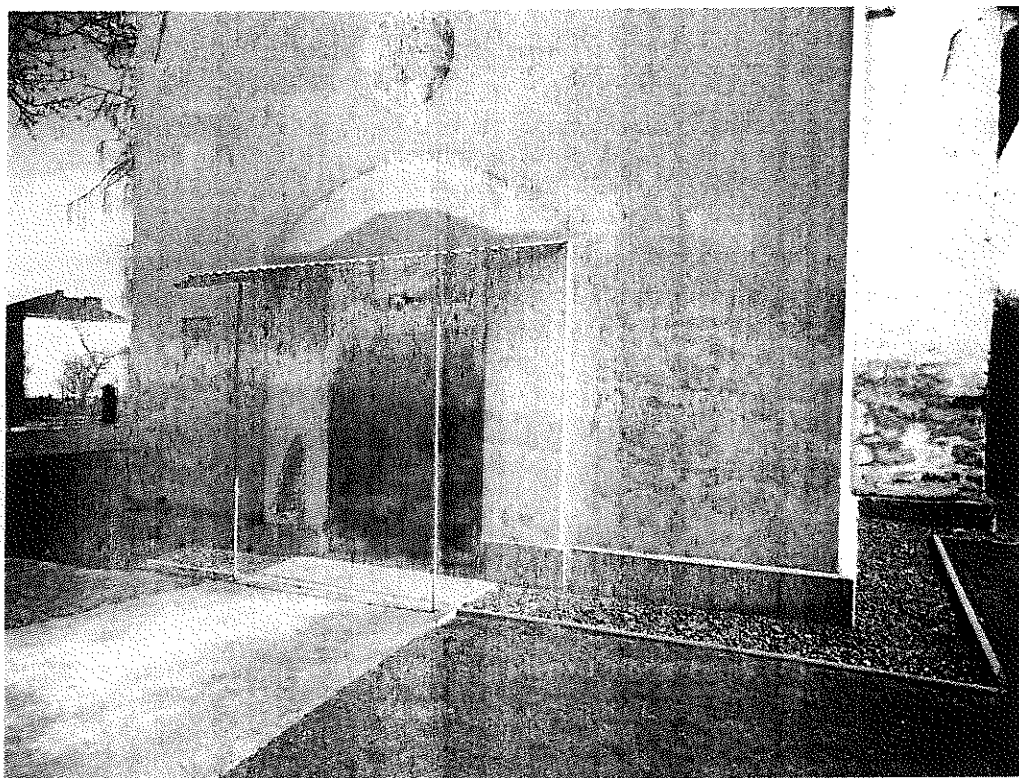
Tynki wewnętrzne oraz zewnętrzne na wieży posiadają wykwyty solne i złuszczenia powłok malarskich. Głównie są to farby emulsyjne o znacznej grubości.

Fot.[14] Destrukcja tynku – osypywanie się tynku, odparzenia oraz łuszczenia powłok malarskich. Fot. autor.

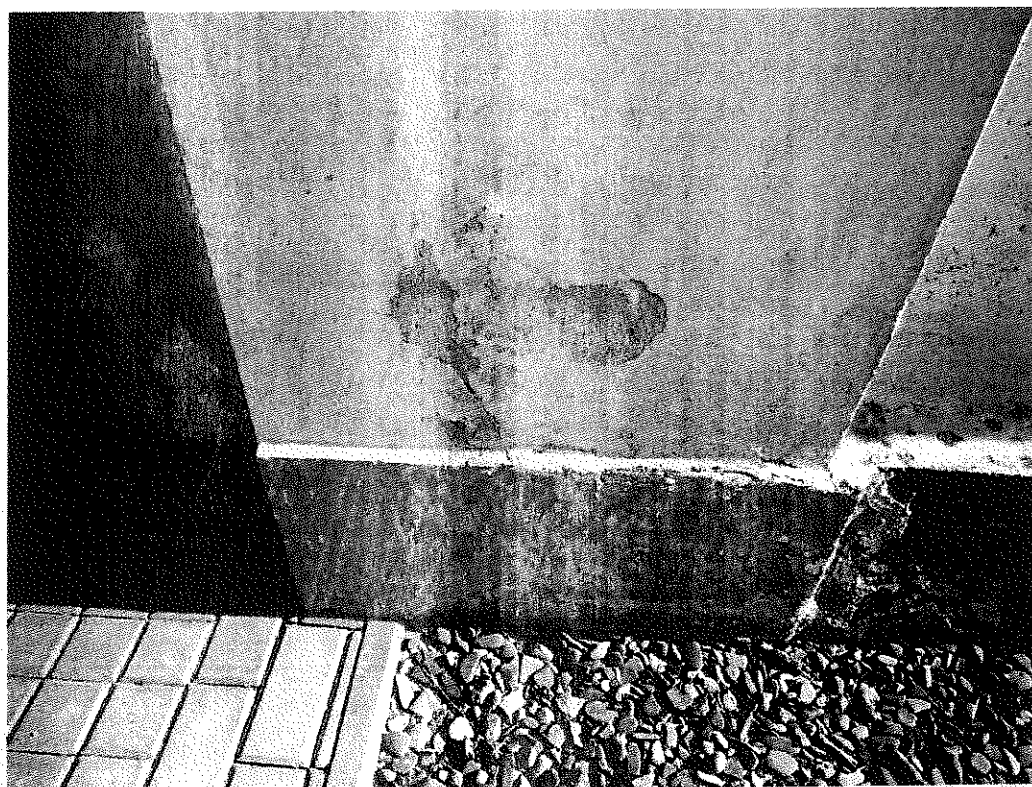
Fot.[15] Destrukcja tynku – osypywanie się tynku, odparzenia oraz łuszczenia powłok malarskich. Fot. autor

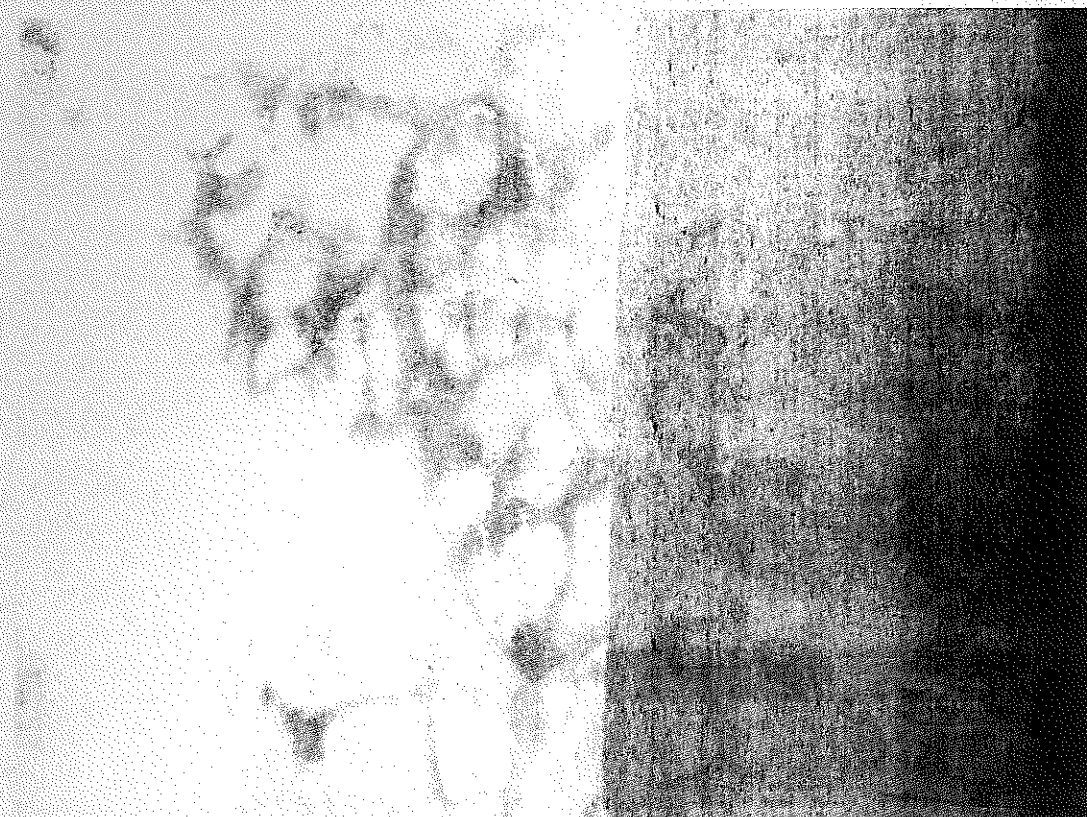
Fot.[16] Destrukcja tynku – zbyt mocny tynk cementowy. Fot. autor

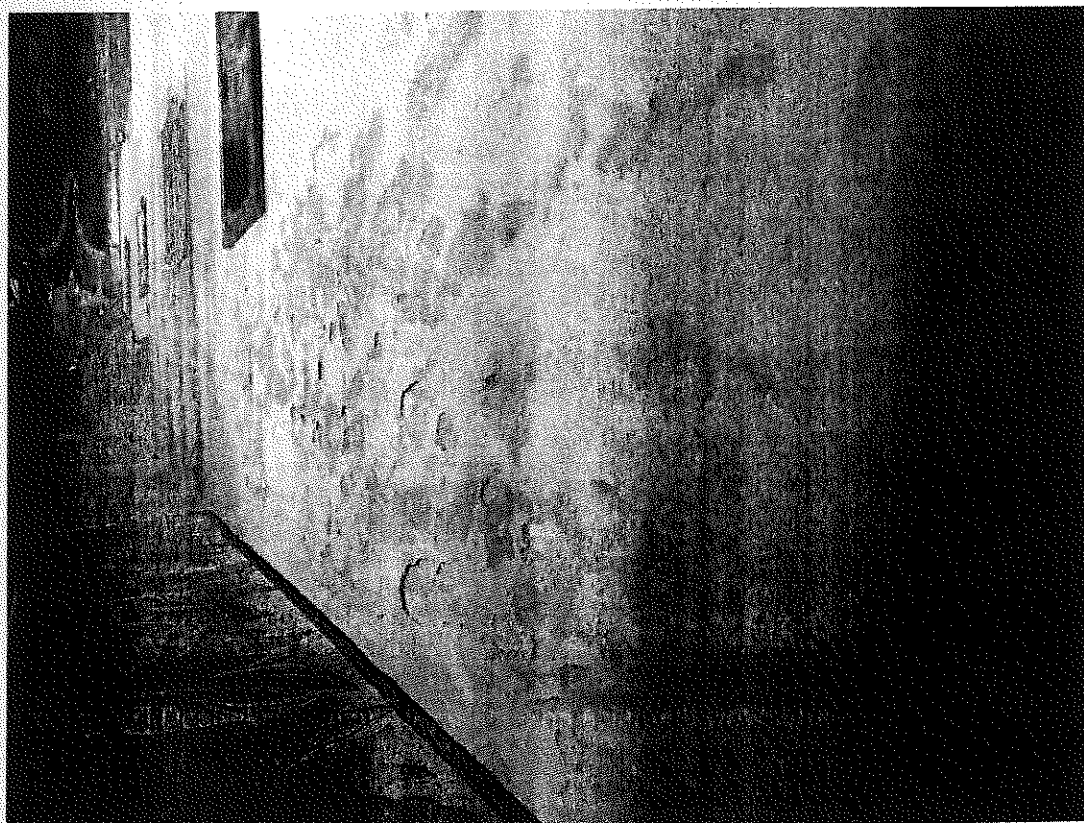
Fot.[17] Destrukcja tynku – wysolenia na ścianach wewnętrznych. Fot. autor

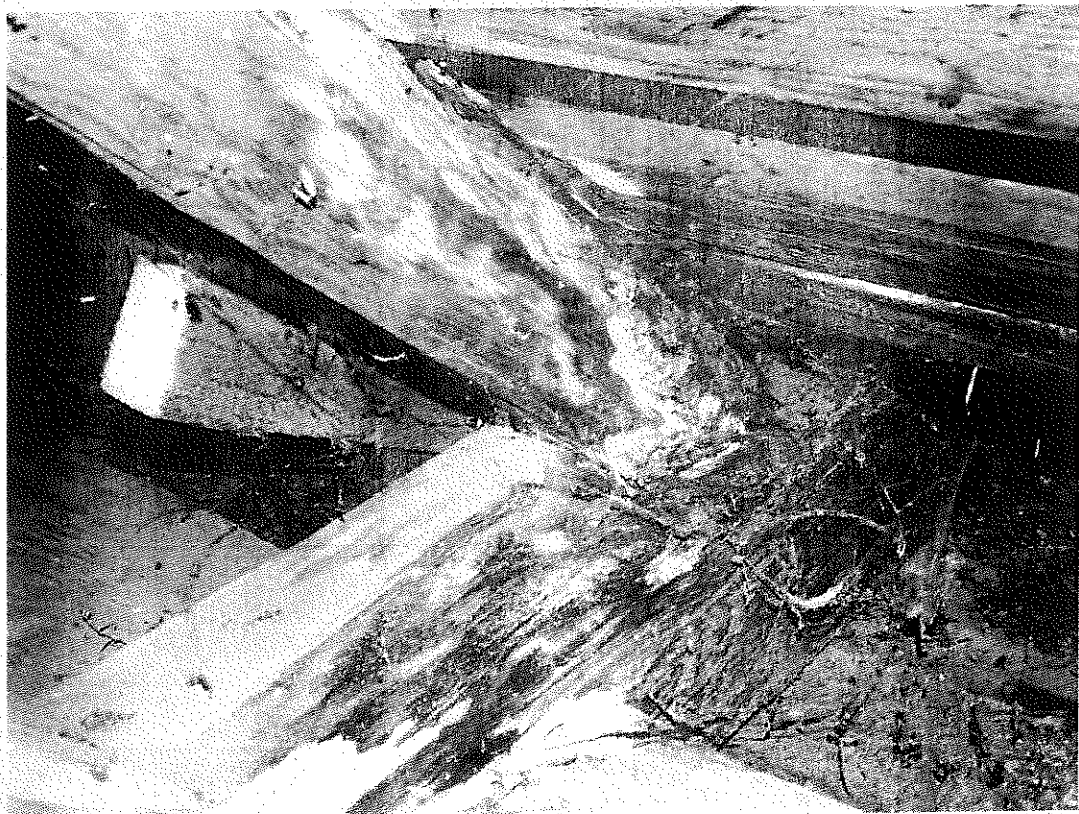
Jednym z rozpoznanych gatunków grzyba to **grzyb domowy właściwy** (*Serpula lacrymans*) z I grupy szkodliwości – zidentyfikowany na więźbie dachowej w aktywnym stanie rozwoju.

Fot.[18] Grzyb domowy właściwy (*Serpula lacrymans*) na konstrukcji więźby i legara  
Fot. autor.

Porażenie przez grzyby domowe stwierdzono na krzyżulcach podwalin wieżyczek, murłatach, końcówkach krokwi fragmentach legarów podłogowych.

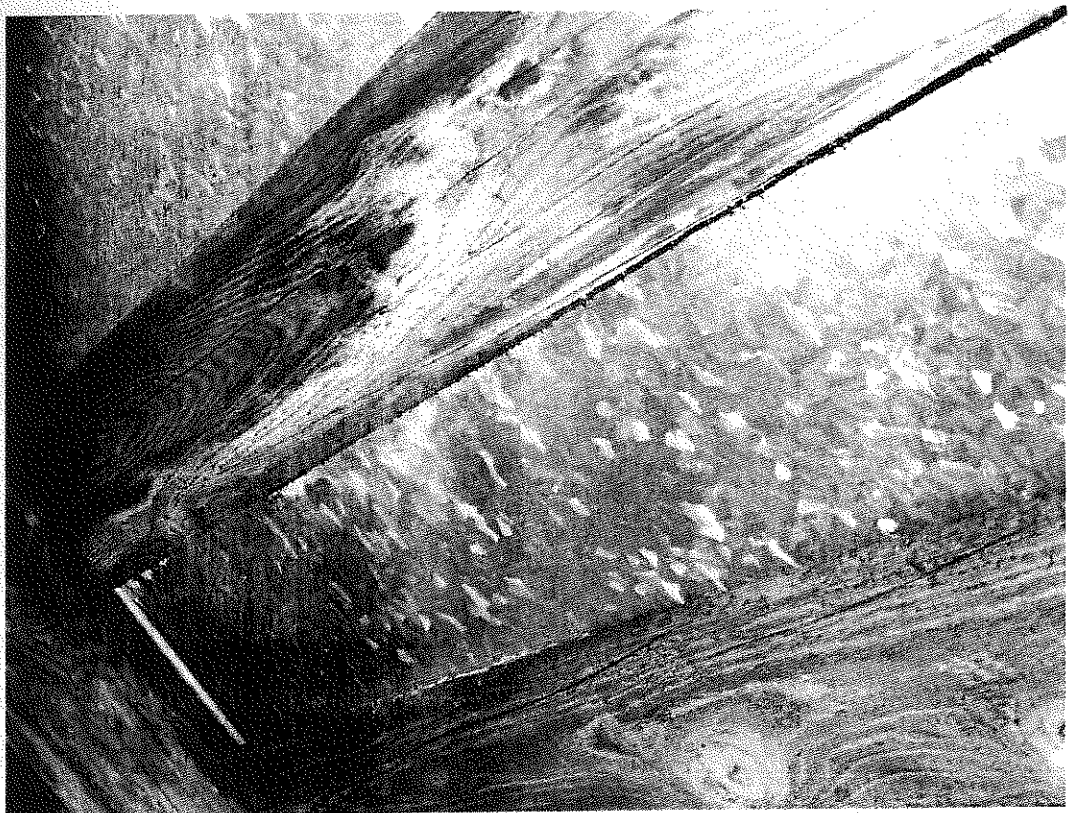
Biała i szaro-biała grzybnia, oraz słaby powierzchniowy rozkład drewna wskazują na **Grzyb składowy - *Peniophora gigantea*** w stanie rozwoju aktywnego.

Fot.[19] **Grzyb składowy (*Peniophora gigantea*)** na deskowaniu. Fot. autor.

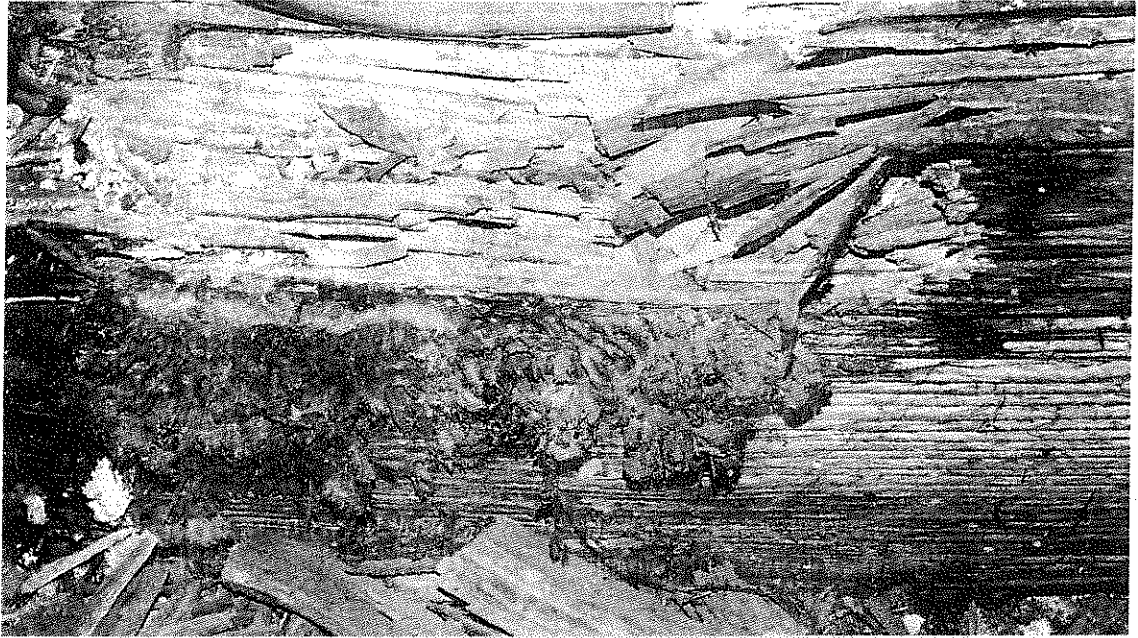
Fot.[20] **Grzyb słupowy** (*Gloeophyllumseparium*) - owocniki na legarze stropu.  
Widoczna destrukcja i pryzmatyczne spękania struktury drewna. Fot. autor.

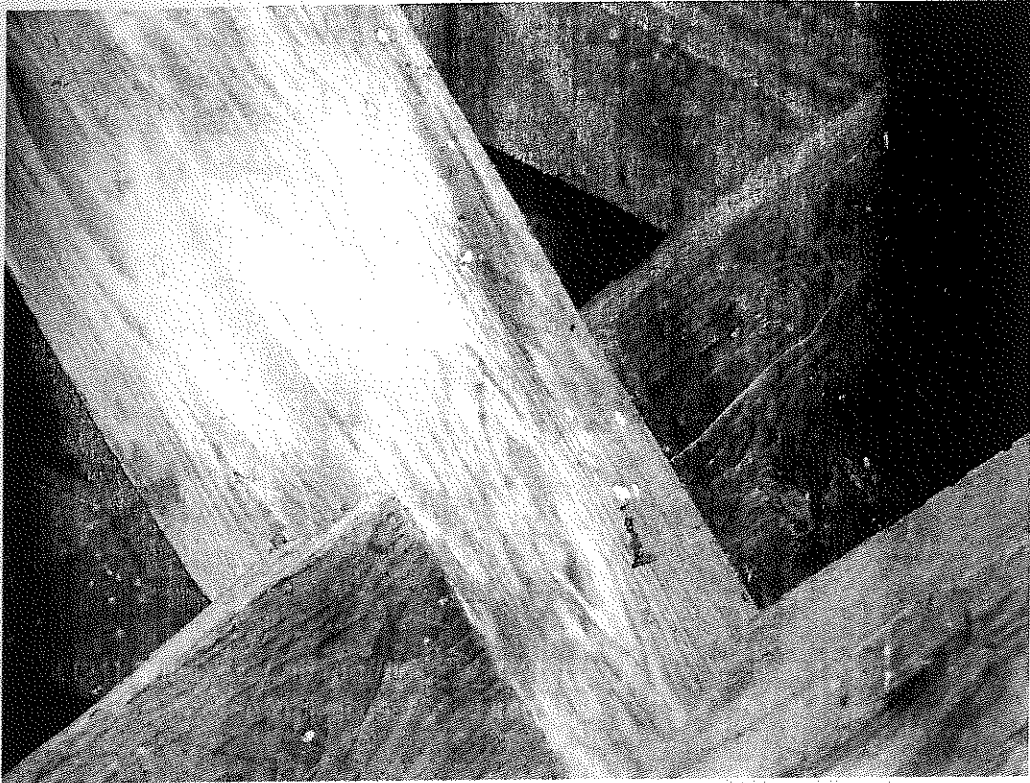
Otwory wylotowe elipsowate o średnicy około 6 mm wskazują na gatunek najbardziej szkodliwego *Spuszczela pospolitego* - *Hylotrupesbajulus*. Obecność świeżej mączki świadczy o stanie aktywnym owada.

Fot.[21] *Spuszczel pospolity - Hylotrupes bajulus*- zaatakowany krzyżulec konstrukcji dachowej nawy głównej. Fot. autor.

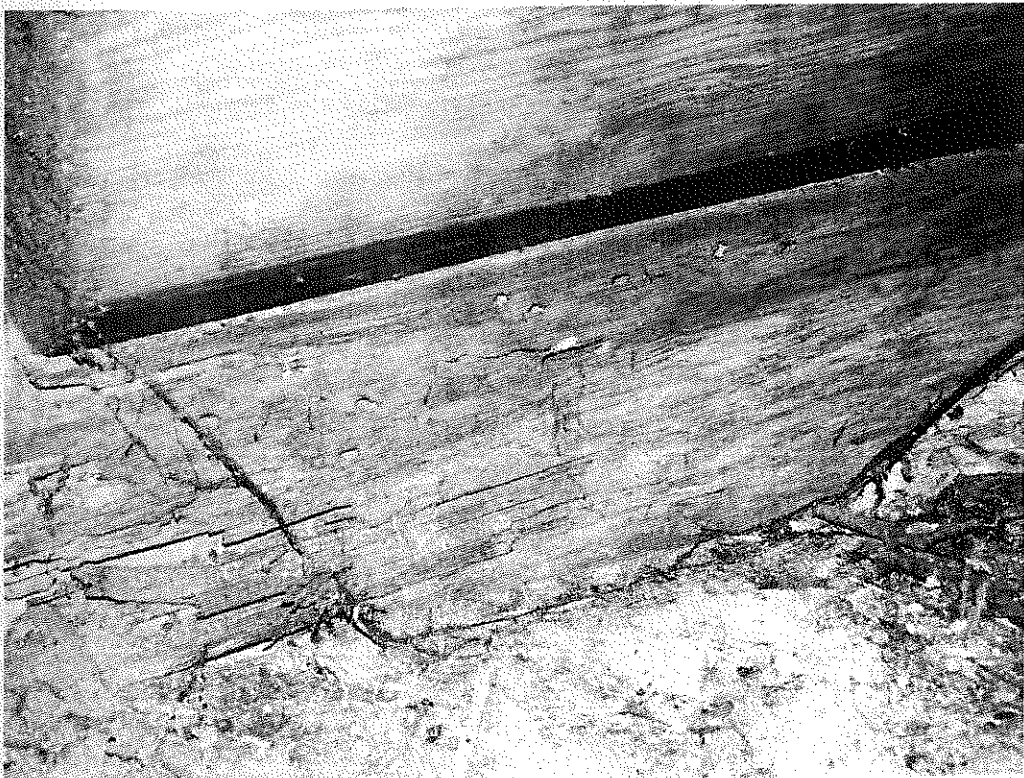
Fot.[22] *Spuszczel pospolity - Hylotrupes bajulus*- zaatakowana podwalina nawy głównej. Osypująca się mączka świadczy o aktywnym żerowisku. Fot. autor.

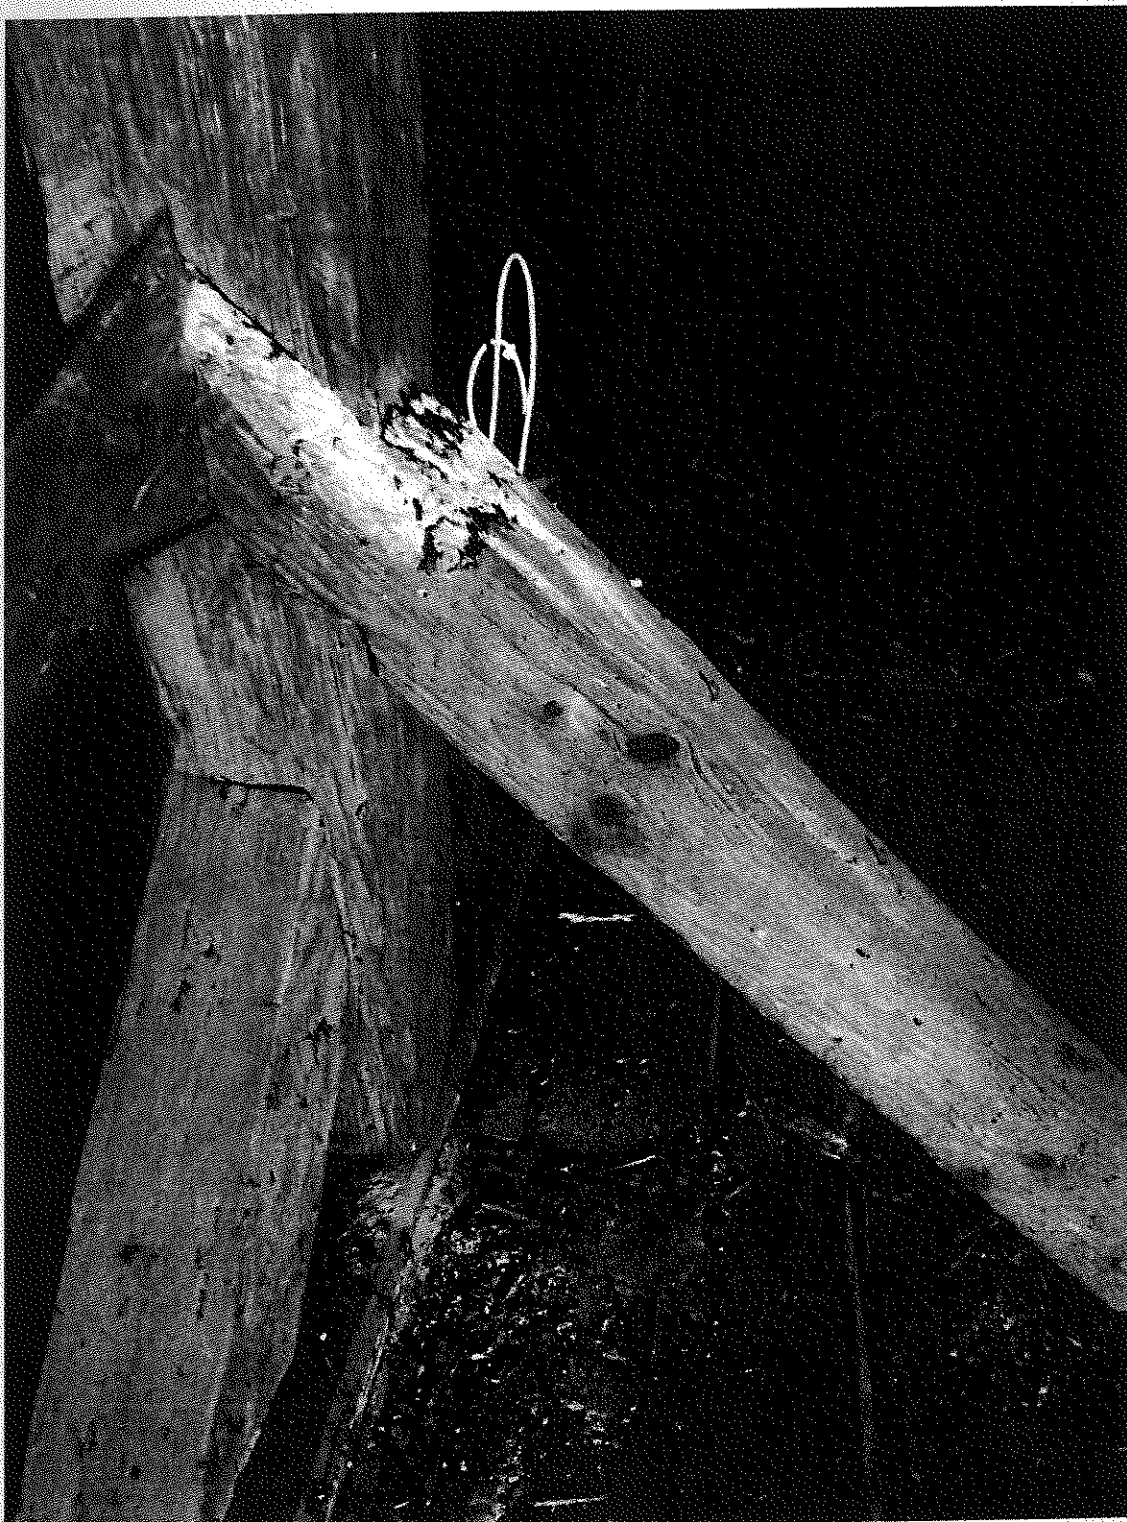
Kolejne rozpoznane żerowiska owadów w elementach drewnianych więźby wskazują na bardzo liczne skupiska **Kołatka upartego** (*Anobiumpertinax* L.). Rozwija się w zawilgoconym i zagrzybionym drewnie gatunków iglastych, rzadziej liściastych, przyspieszając niszczenie powodowane przez grzyby. Gatunek ten opanowuje głównie dolne części budynków.

Fot. [ 23] **Kołatek uparty** (*Anobiumpertinax* L.) - widoczne otwory z usypaną mączką drzewną co świadczy o aktywności owadów. Fot. autor.

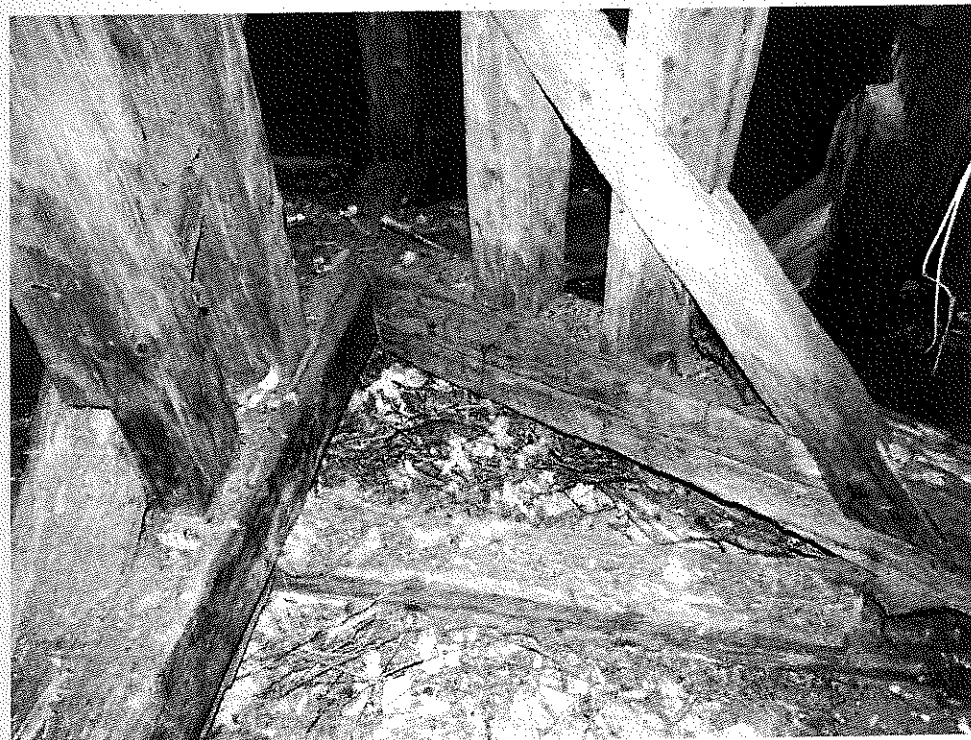
Fot.[25] **Kołatek uparty** (*Anobiumpertinax* L.) - zaatakowana zawilgocona i opanowana przez grzyb podstawa konstrukcji sygnaturki. Widoczne otwory z usypaną mączką drzewną co świadczy o aktywności owadów. Fot. autor.

Zaatakowane elementy to głównie dolne elementy konstrukcji więźby (podwaliny, posadowienia słupów, zwieńczenia ścian i murłaty). Są to miejsca najbardziej zawilgocone po ściekającej wodzie deszczowej z nieszczelności okuć, a następnie po krokwiach i słupach ściekającą wodą deszczową natrafia na elementy poziome. Takie miejsca zaatakowane równocześnie przez grzyba są doskonałym środowiskiem dla rozwoju kołatka upartego.
