PROGRAM PRAC KONSERWATORSKICH :

IKONOSTAS – RAMA ARCHITEKTONICZNA

Z CERKWI PRAWOSŁAWNEJ P.W. ŚŚ PIERWSZYCH APOSTOŁÓW
PIOTRA I PAWŁA W SOSNOWICY

NR. REJ. ZABYTKÓW - **B/517**

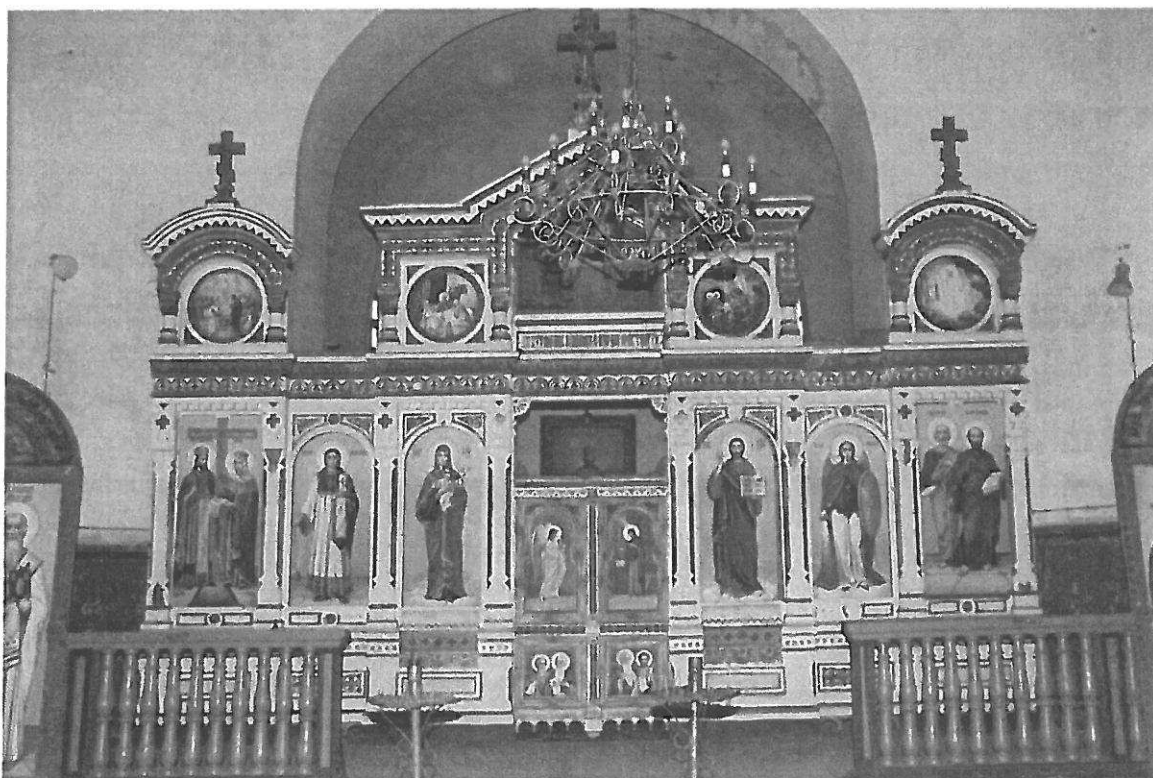
Fot. Nr 1. – Ikonostas, z cerkwi prawosławnej p.w. ŚŚ Pierwszych Apostołów Piotra i Pawła w Sosnowicy. Widok ogólny. Wyk. Małgorzata Podgórska-Makal

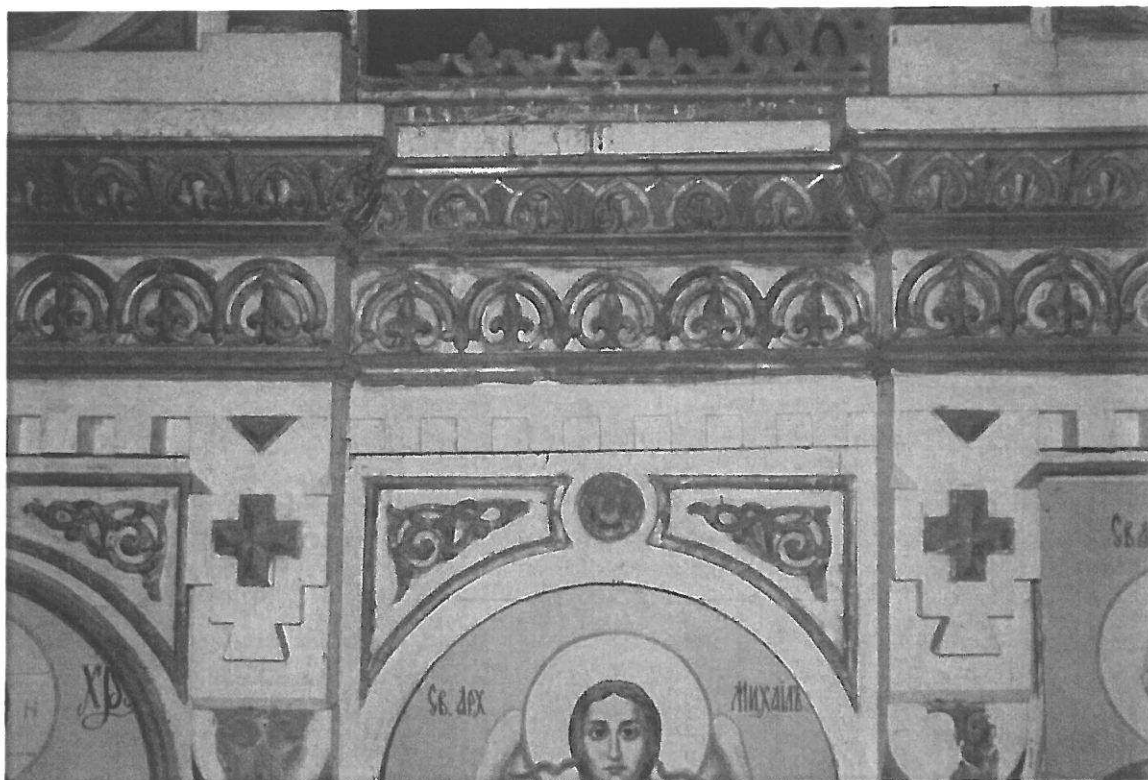
Fot. Nr 7 – Ikonostas, z cerkwi prawosławnej p.w. Śś Pierwszych Apostołów Piotra i Pawła w Sosnowicy. Fragment. Wyk. Małgorzata Podgórska-Makal

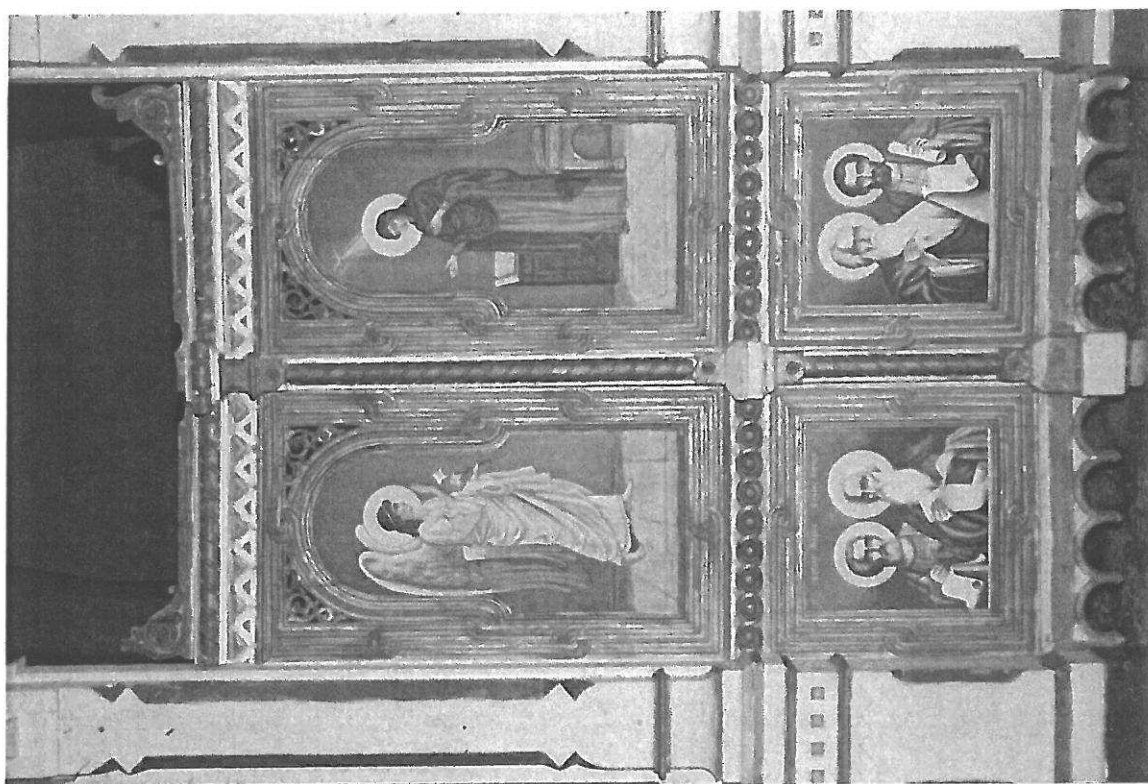
Carskie Wrota są uszkodzone, brakuje zwieńczenia z krzyżem.

Fot. Nr 8. – Ikonostas, z cerkwi p[rawosławnej p.w. Śś Pierwszych Apostołów Piotra i Pawła w Sosnowicy. Carskie Wrota. Stan z 04.09.2008. Wyk. Małgorzata Podgórska-Makal

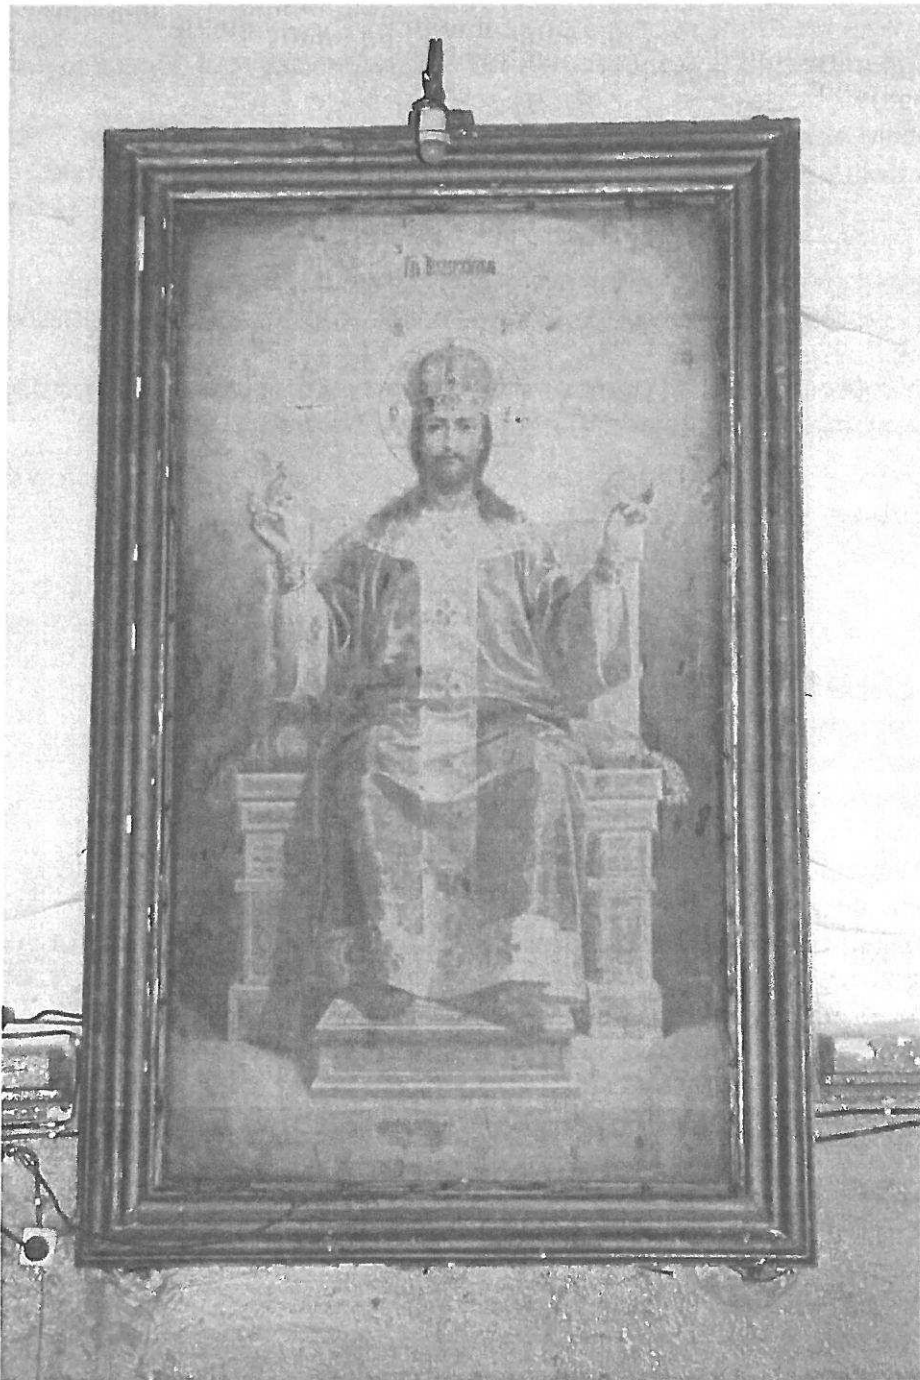
Fot. Nr 1 – Ikona Chrystus Pantokrator z cerkwi prawosławnej p.w. Śś Pierwszych Apostołów Piotra I Pawła w Sosnowicy. Fragment. Wyk. Małgorzata Podgórska – Makal.

Niezbędne jest zbadanie obiektu tj. dokładne określenie stopnia uszkodzenia warstwy malarskiej, obejrzenie obrazu w promieniach UV w celu określenia zakresu występowania ewentualnych reperacji malarskich i warstw werniksów. Przed rozpoczęciem prac przy odwrocie należy zabezpieczyć lico ikony bibułą japońską.

Użycie właściwej metody oczyszczania będzie determinowane jej skutecznością. Po oczyszczeniu należy przeprowadzić zabieg prostowania obrazu na pomocniczych krosnach.

Po wyprostowaniu powierzchni obrazu, przeprowadzona zostanie konsolidacja warstw malarskich poprzez nasączenie odwrocą roztworem Bevy 371 i przeprasowanie..

Warstwę malarską należy po oczyszczeniu zabezpieczyć werniksem retuszerskim i wykonać kity w miejscach ubytków gruntu.

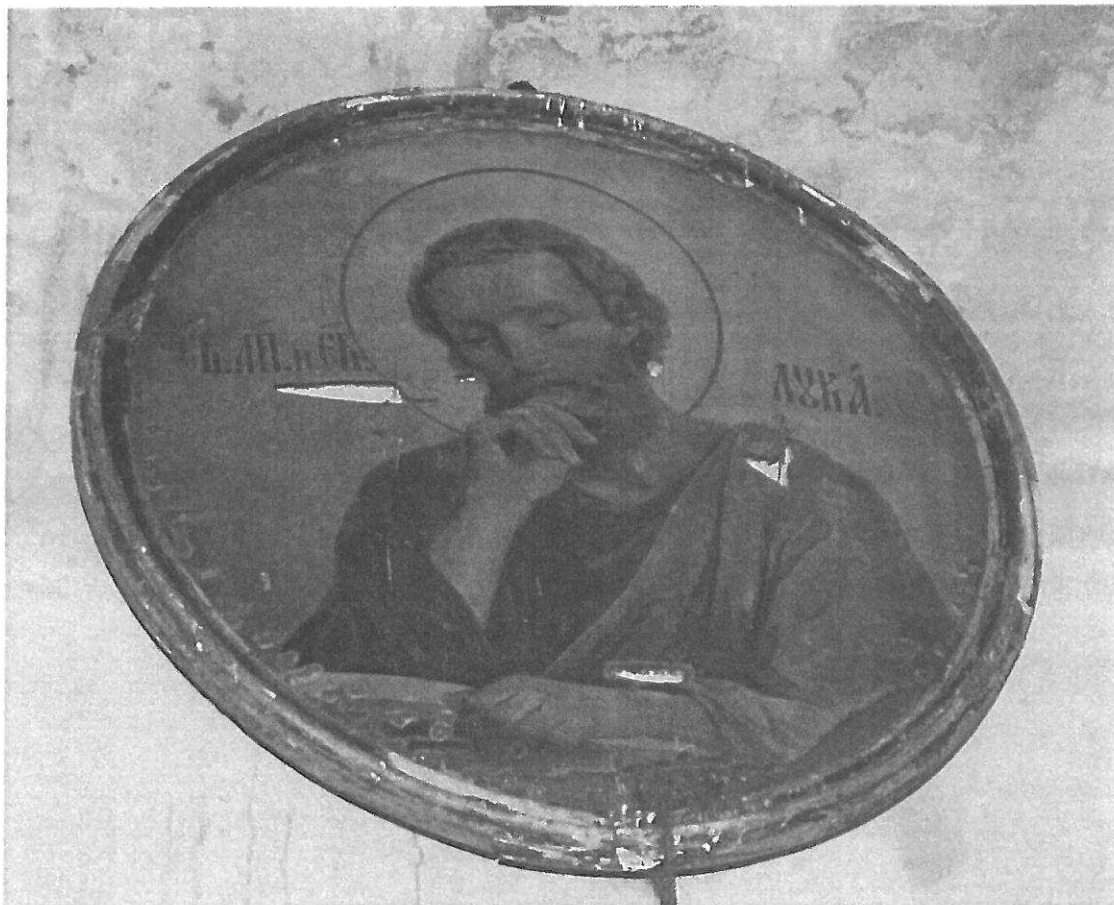
Obraz jest zakurzony i zabrudzony, werniks na powierzchni zmatowiał na skutek oddziaływania wysokiej wilgotności utrzymującej się we wnętrzu. Widać trzy spore pęknięcia płótna.

Na całej powierzchni widoczne są krakelury spowodowane pracą płótna na skutek zmian wilgotności we wnętrzu świątyni. Na brzegach występują znaczne wykruszenia warstwy malarskiej. W dolnej partii duży ubytek płótna. Powierzchnia ikony jest nierówna i pofalowana.

Fot. Nr 1 – Ikona Łukasz Ewangelista z cerkwi prawosławnej p.w. Śś Pierwszych Apostołów Piotra i Pawła w Sosnowicy. Wyk. Małgorzata Podgórska - Makal.

Użycie właściwej metody oczyszczania będzie determinowane jej skutecznością. Po oczyszczeniu podłoża, należy przeprowadzić zabieg prostowania obrazu pod obciążeniem.

Po wyprostowaniu powierzchni obrazu, przeprowadzona zostanie konsolidacja warstw malarskich poprzez nasączenie odwrocica roztworem Bevy 371 i przeprasowanie. Po konsolidacji możliwe będzie prostowanie obrazu na pomocniczych krosnach konserwatorskich, .
