PROGRAM PRAC KONSERWATORSKICH :

IKONOSTAS

**WE WNĘTRZU CERKWI PRAWOSŁAWNEJ ŚW. AP. JANA TEOLOGA
W CHEŁMIE**

NR REJESTRU ZABYKÓW: **A/193**

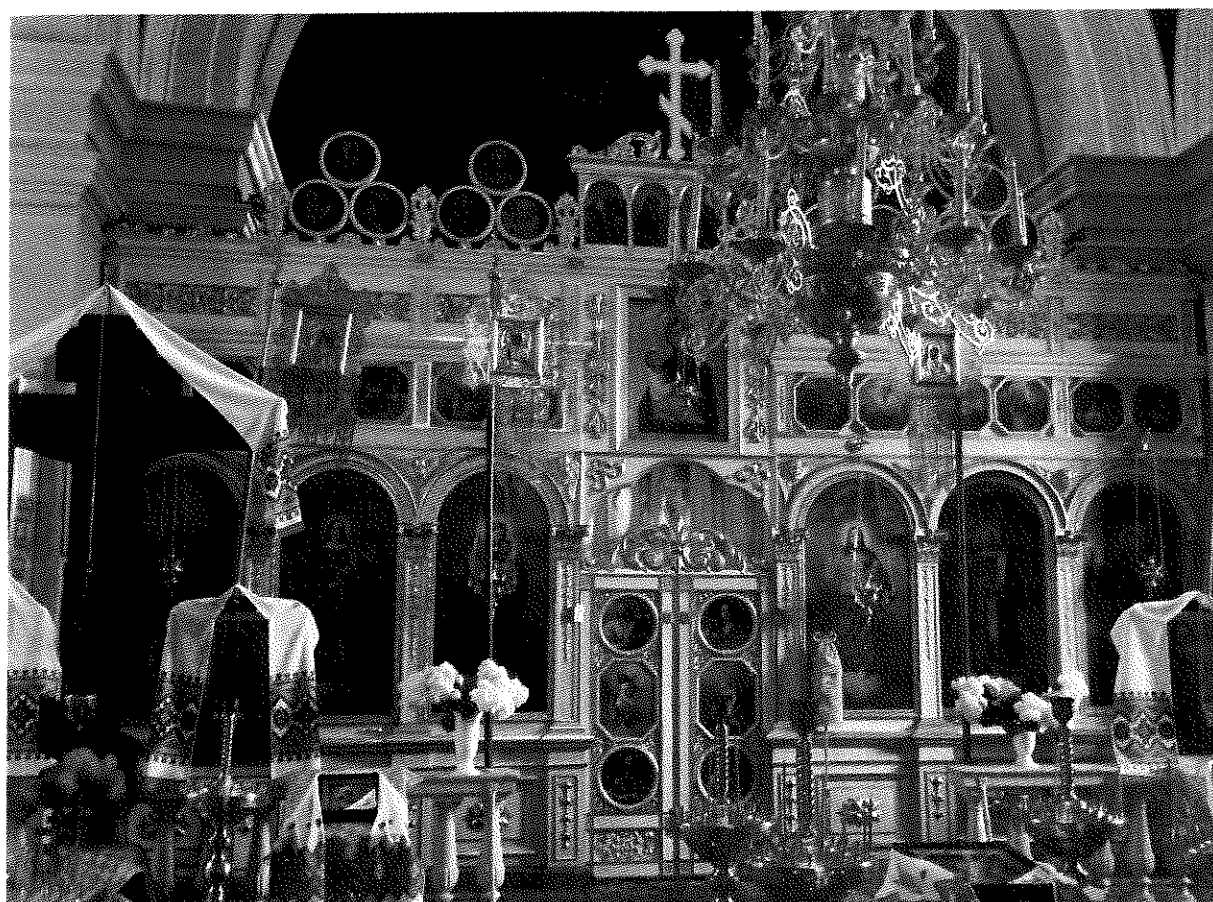
Fot. nr 1 – Chełm, Cerkiew prawosławna p.w. Jana Teologa, Ikonostas– stan obecny. Wyk. M. Podgórska – Makal. Czerwiec 2016.

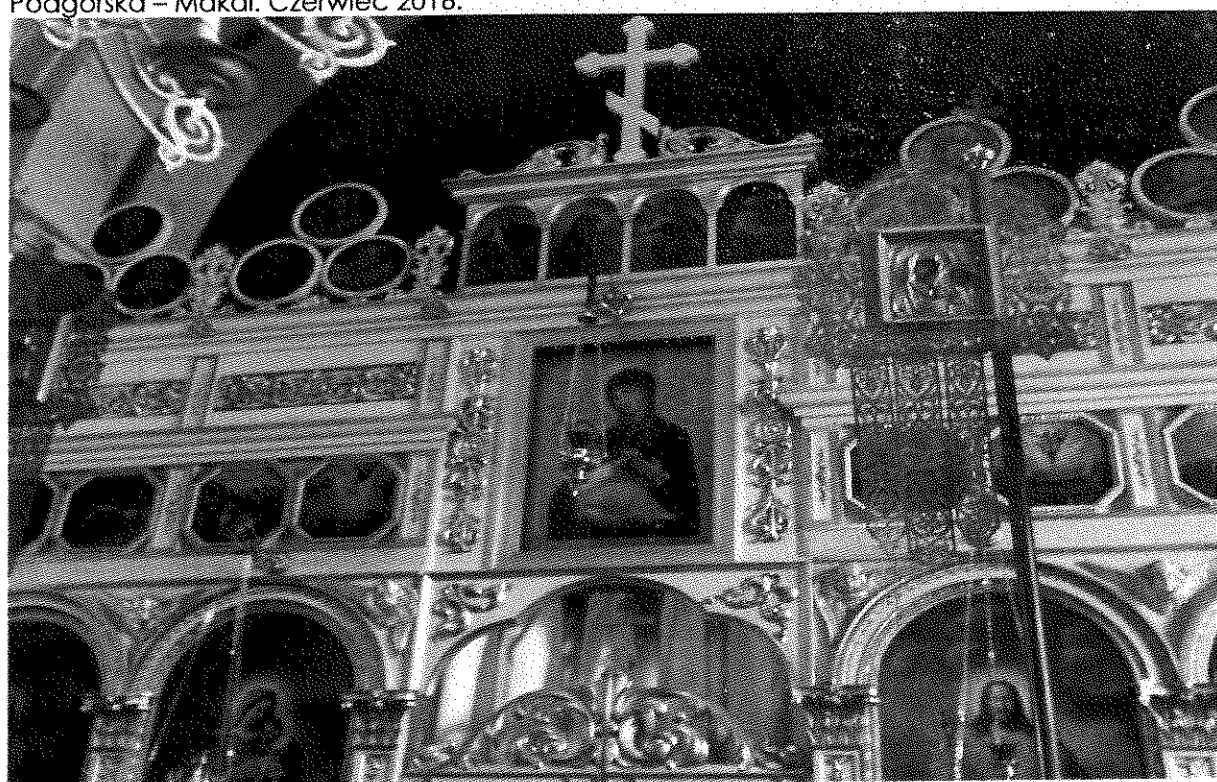
Fot. nr 2 – Chełm, Cerkiew prawosławna p.w. Jana Teologa, Ikonostas – fragment. Stan obecny. Wyk. M. Podgórska - Makal. Czerwiec 2016.

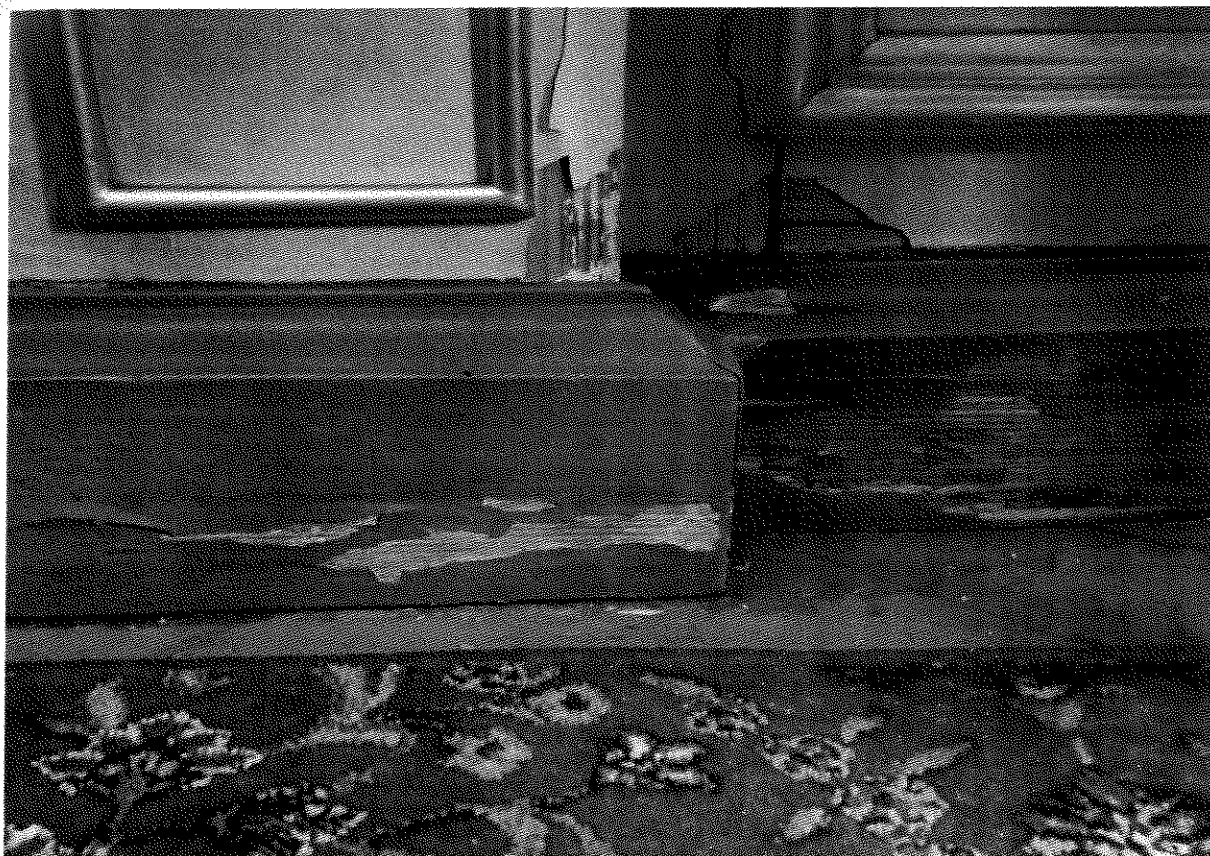
W prawej części cokołu występują znaczne zniszczenia drewna spowodowane podsiąkaniem wilgoci i butwieniem desek konstrukcji ramy ikonostasu.

Fot. nr 3 – Chełm, Cerkiew prawosławna p.w. Jana Teologa, Ikonostas. Zniszczenia partii cokołowej. Wyk. M. Podgórska - Makal. Czerwiec 2016.

Konieczne będzie usunięcie zbutwiałych partii drewna, zatrucie partii zaatakowanych przez grzyb oraz zaimpregnowanie (wzmocnienie strukturalne) osłabionych partii drewna.

Zdegradowane partie drewna zostaną zastąpione flekami z nowego drewna.

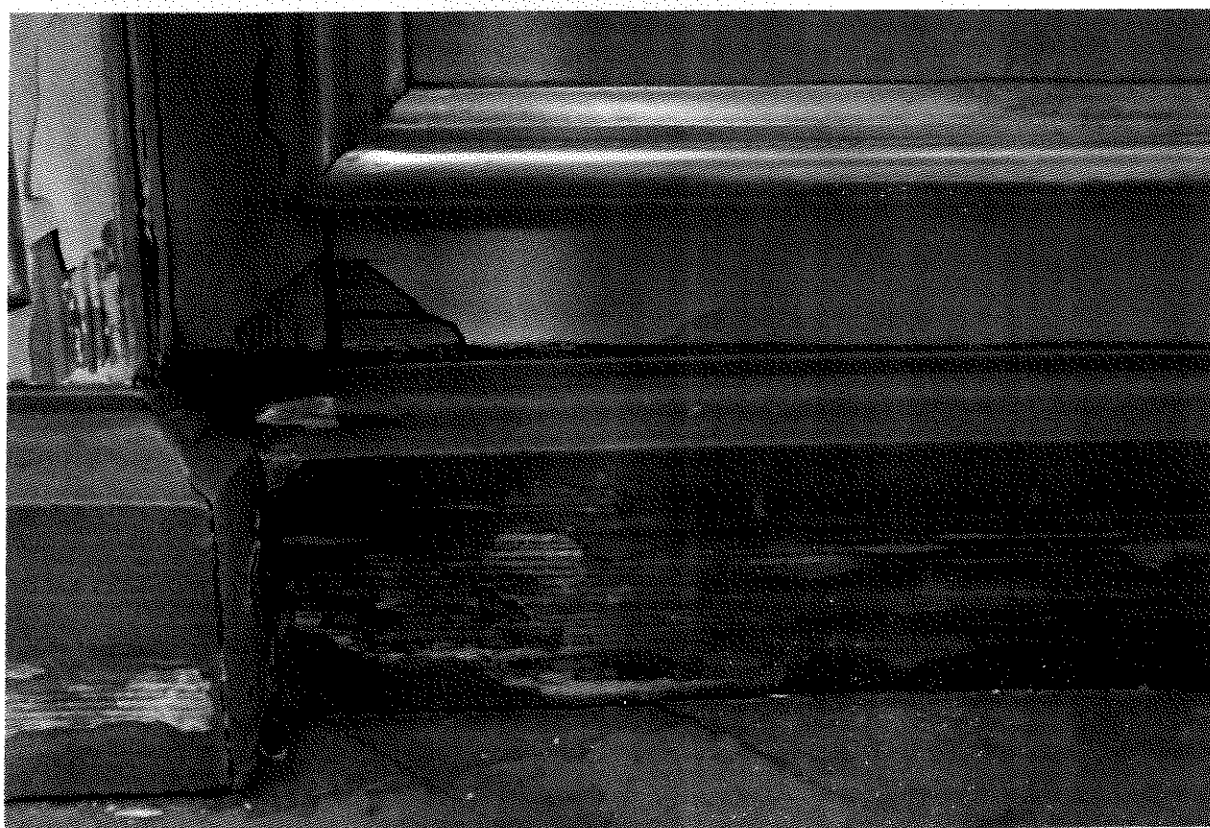
Fot. nr 4 – Chełm, Cerkiew prawosławna p.w. Jana Teologa, Ikonostas. Zniszczenia partii cokołowej. Wyk. M. Podgórska - Makal. Czerwiec 2016.

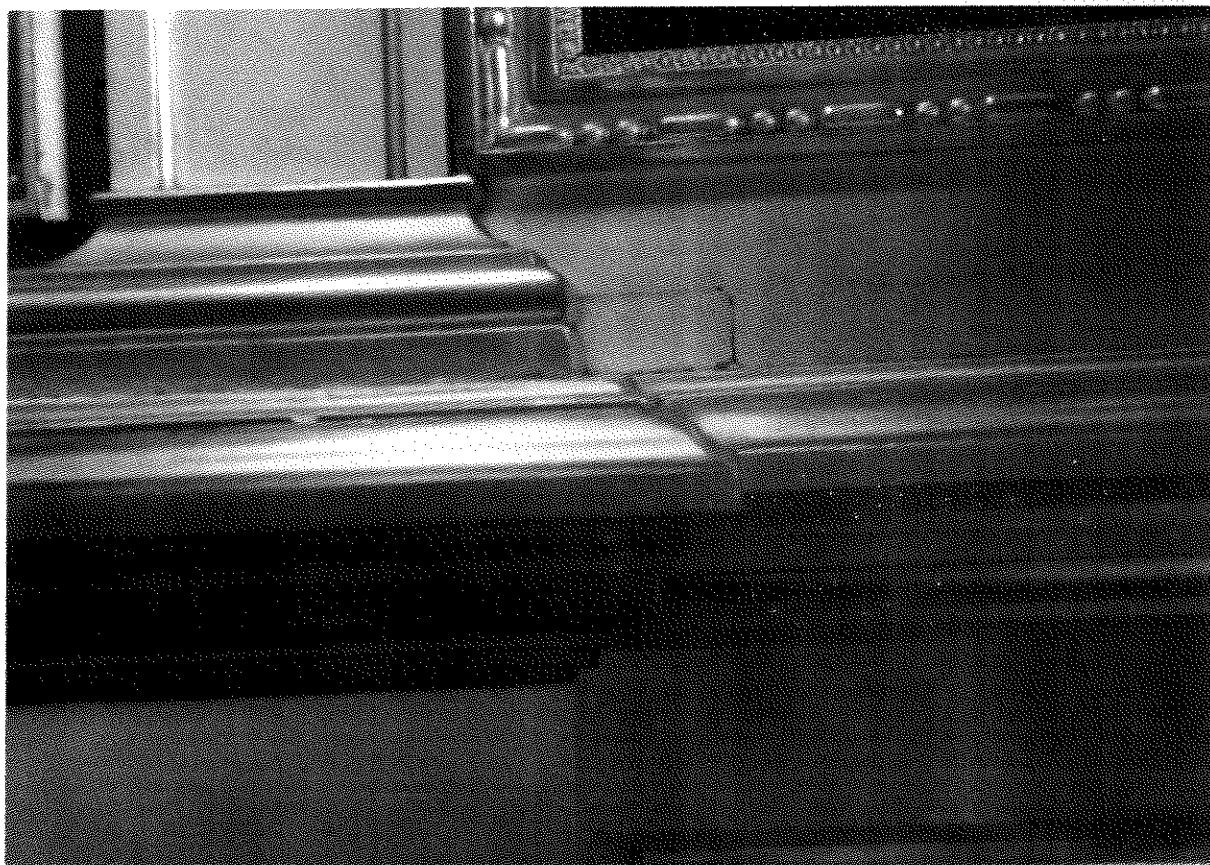
Wskutek znacznych wahań wilgotności we wnętrzu, oraz związanej z tym pracy drewna, na łączeniach elementów drewnianych pojawiły się pęknięcia i szpary.

Fot. nr 5 – Chełm, Cerkiew prawosławna p.w. Jana Teologa, Ikonostas. Pęknięcia w pasie ikon Namiestnych. Wyk. M. Podgórska - Makal. Czerwiec 2016.

W miejscach spękań i ubytków drewna konieczne będzie wykonanie uzupełnień tzw. fleków, wykonanych z drewna analogicznego jak użyte oryginalnie.

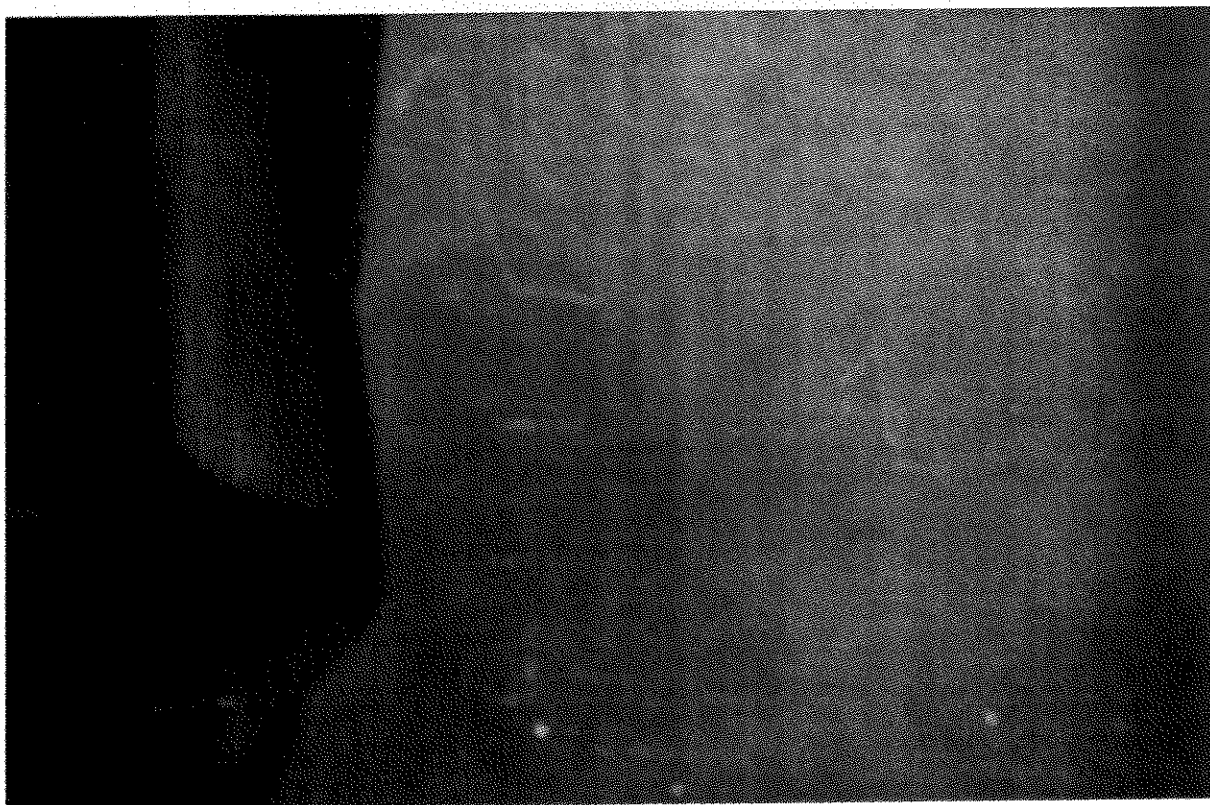
Widoczne są zarysowania i otarcia warstwy malarskiej na ikonach Namiestnych – ikonie Matki Boskiej i Chrystusa Pantokratora.

Uszkodzenia warstwy malarskiej ikon są spowodowane urazami mechanicznymi zaistniałymi podczas sprawowania liturgii.

Fot. nr 8 – Chełm, Cerkiew prawosławna p.w. Jana Teologa, Ikonostas. Zarysowania na licu obrazuj. Wyk. M. Podgórska - Makal. Czerwiec 2016.

Lico wszystkich ikon zostanie oczyszczone delikatnie z zabrudzeń, zostanie przejrzane pod kątem ewentualnych uszkodzeń warstwy malarskiej – ikony wyższych rzędów. Ikona Matki Boskiej i Pantokratora zostanie wyretuszowana. Po wykonaniu retuszu ikony zostaną zawerniksowane werniksem damarowym końcowym.

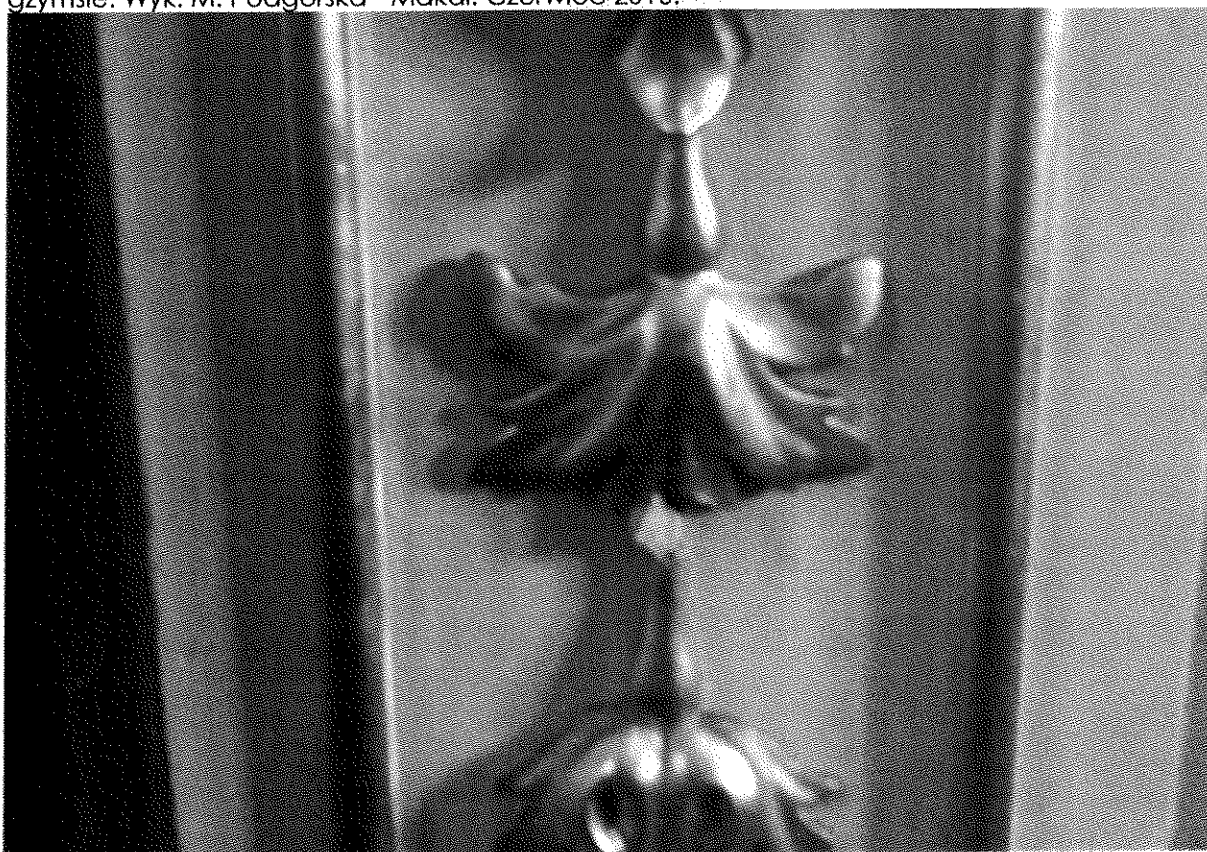
Wskutek użytkowania wystąpiły otarcia drewna w części drzwi Diakońskich, złoto na gzymsie oddzielającym część cokołowym uległo przetarciu do gruntu wskutek wycierania kurzu.

Fot. nr 12 – Chełm, Cerkiew prawosławna p.w. Jana Teologa, Ikonostas. Przetarcia złocień na gzymsie. Wyk. M. Podgórska - Makal. Czerwiec 2016.

Uszkodzone partie gruntów zostaną uzupełnione, uszkodzona i przetarta pozłota zostanie wykonana złotem płatkowym zgodnie z pierwotnym układem złoczeń.

Konieczne będzie przeloczenie na nowo całych uszkodzonych profili z uwagi na to, że w tego typu detalach, złoczenie fragmentaryczne będzie widoczne w postaci „plam” nowego złota, odcinającego się od partii starych złoczeń.

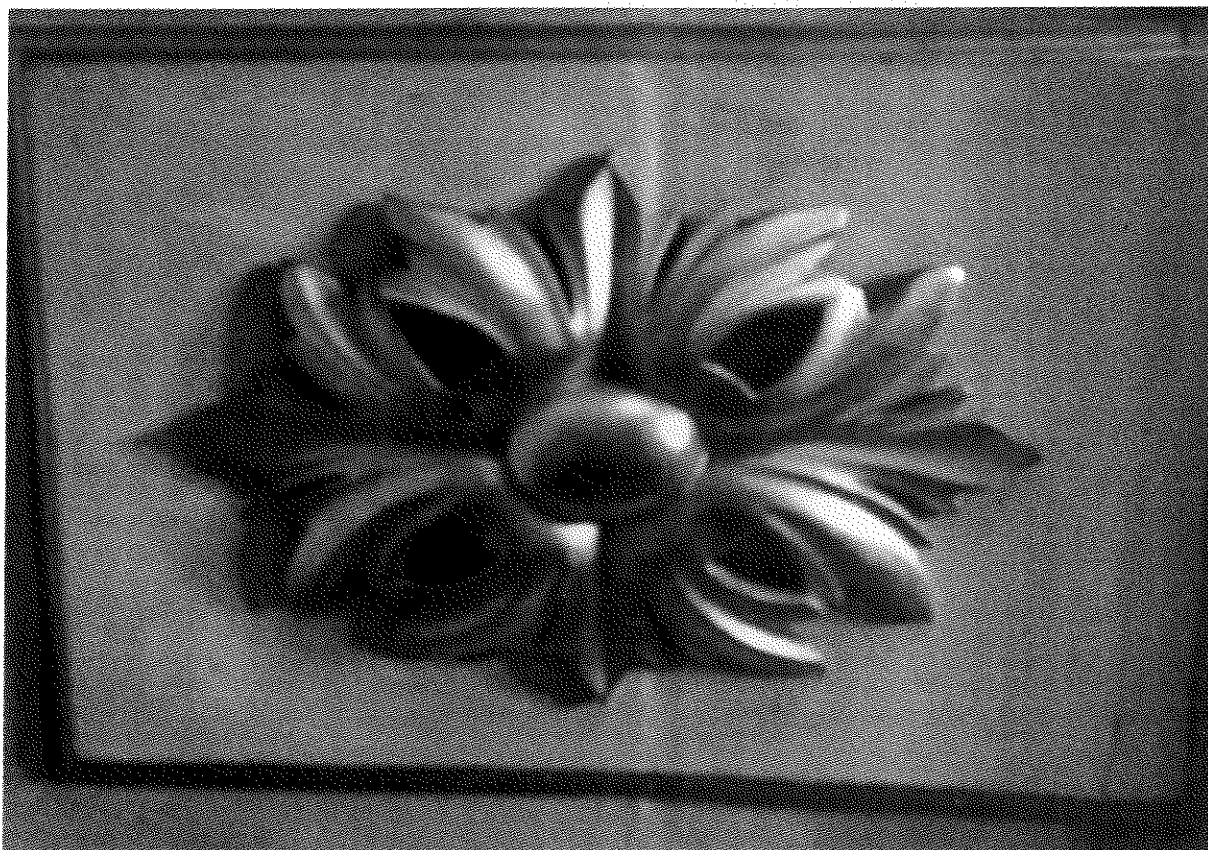
Na płycinach części cokołowej widoczne są odkształcenia drewna związane z zawilgoceniem dolnych partii.

Fot. nr 13 – Chełm, Cerkiew prawosławna p.w. Jana Teologa, Ikonostas. Odształcenia w partii cokółowej. Wyk. M. Podgórska - Makal. Czerwiec 2016.

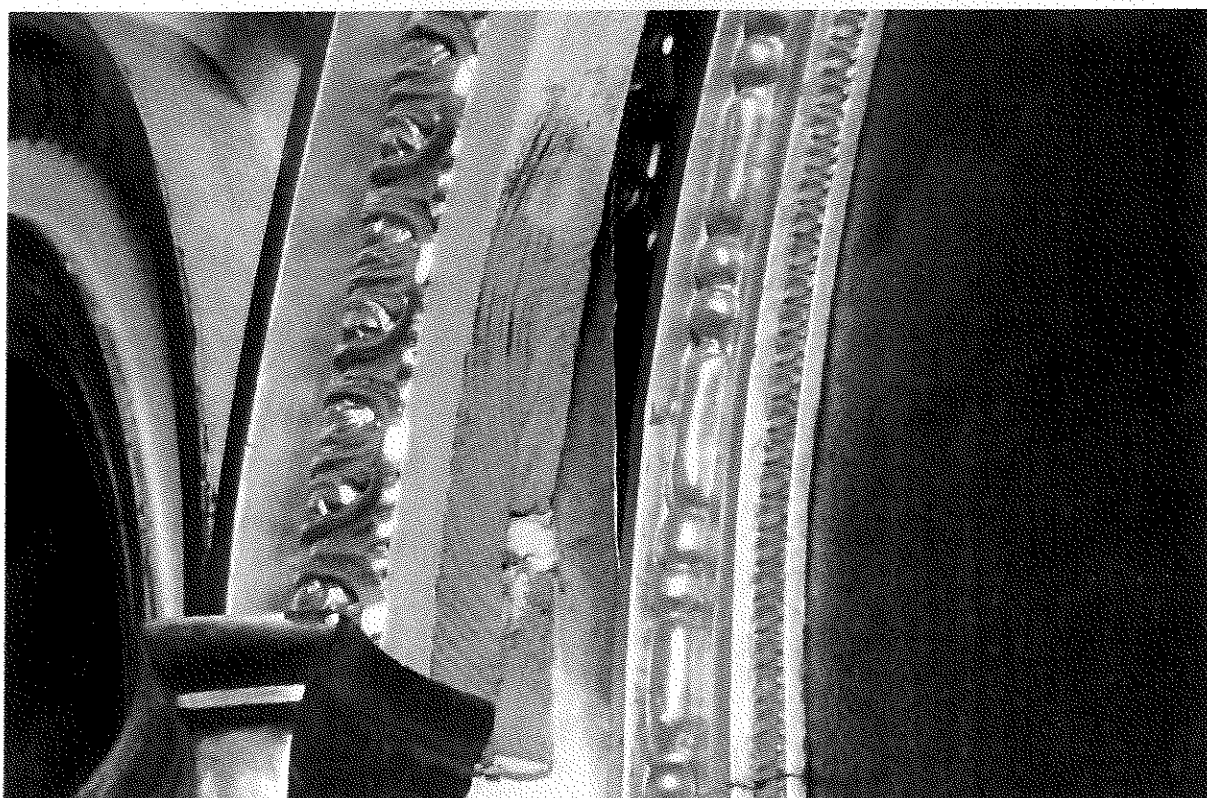
Fot. nr 14 – Chełm, Cerkiew prawosławna p.w. Jana Teologa, Ikonostas. Przetarcia gruntów i malatury spowodowane użytkowaniem Drzwi Diakońskich. Wyk. M. Podgórska - Makal. Czerwiec 2016.

Malatura zostanie oczyszczona z zabrudzeń preparatem Contrad 2000, po wykonaniu korekt gruntów zostanie pomalowana farbą alkidową w kolorze oryginału, w miejscach uszkodzeń i reperacji.
