PROGRAM PRAC KONSERWATORSKICH :

## POLICHROMIA ŚCIENNA

WE WNĘTRZU CERKWI PRAWOSŁAWNEJ ŚW. AP. JANA TEOLOGA  
W CHEŁMIE

PARAFIA PRAWOSŁAWNA ŚW. AP. JANA TEOLOGA W CHEŁMIE

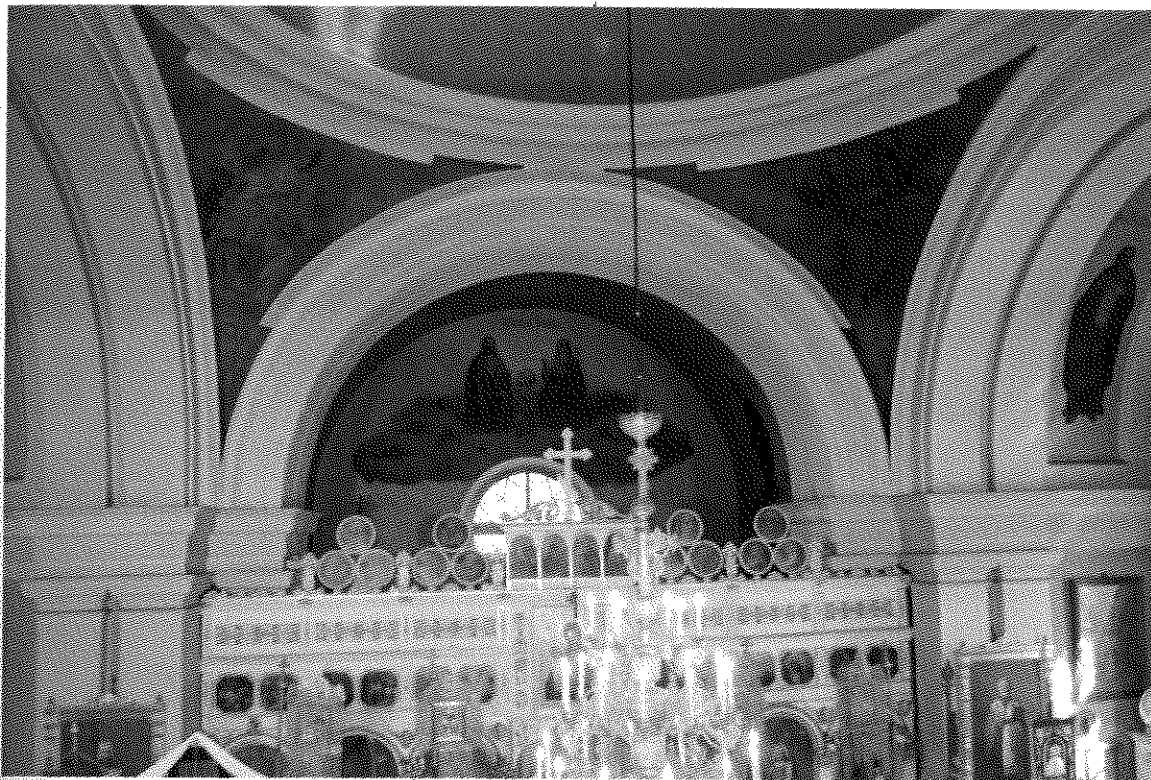
Fot. Nr 1 - Cerkiew Prawosławna Św. Ap. Jana Teologa w Chetmie, polichromia ścienna, Widok z chóru na prezbiterium. Stan z czerwca 2015. Zdjęcie wyk. Mgr Małgorzata Podgórska- Makal

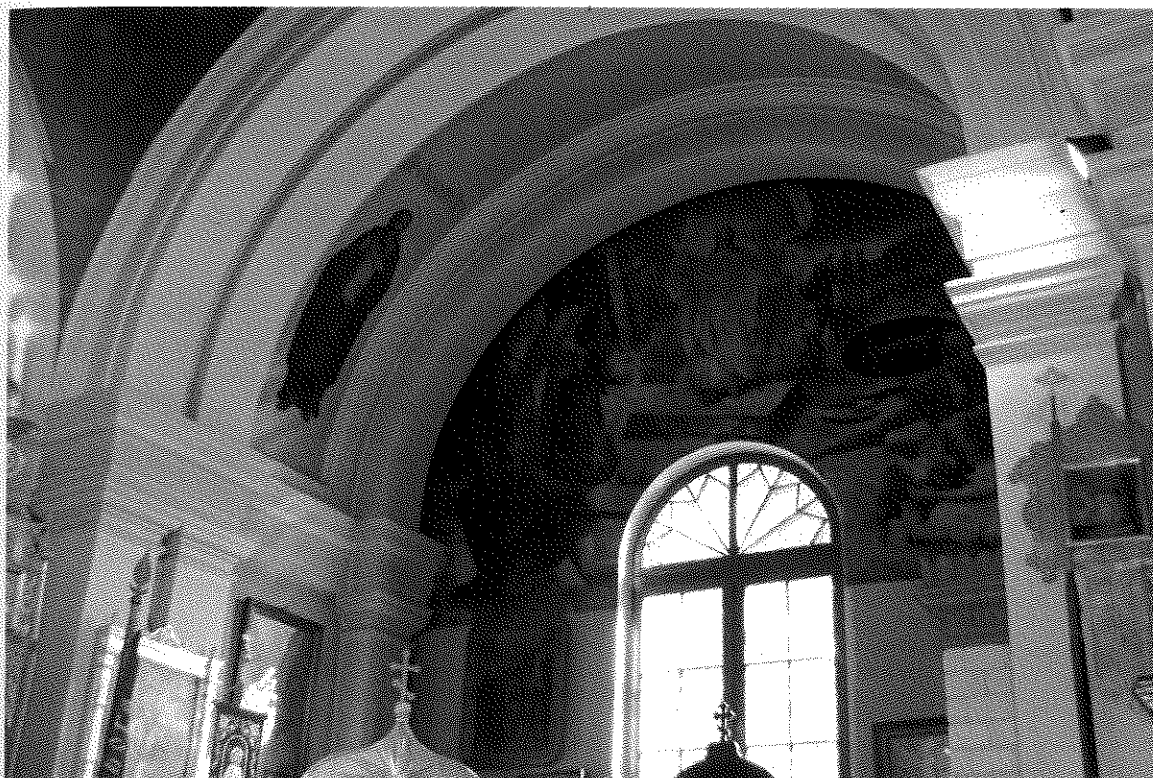
Fot. Nr 3 - Cerkiew Prawosławna Św. Ap. Jana Teologa w Chełmie, polichromia ścienna, transept południowy. Stan z czerwca 2015. Zdjęcie wyk. Mgr Małgorzata Podgórska- Makal

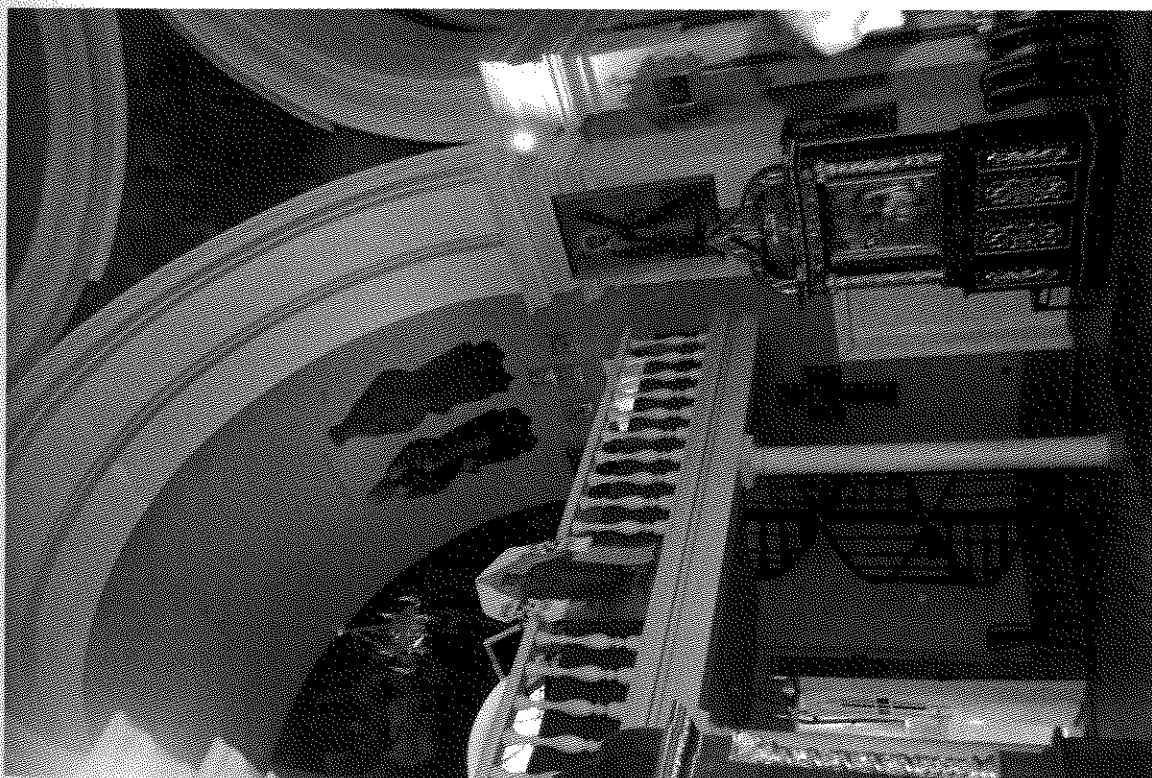
Fot. Nr 4 - Cerkiew Prawosławna Św. Ap. Jana Teologa w Chełmie, polichromia ścienna, Widok chóru. Stan z czerwca 2015. Zdjęcie wyk. Mgr Małgorzata Podgórska- Makal

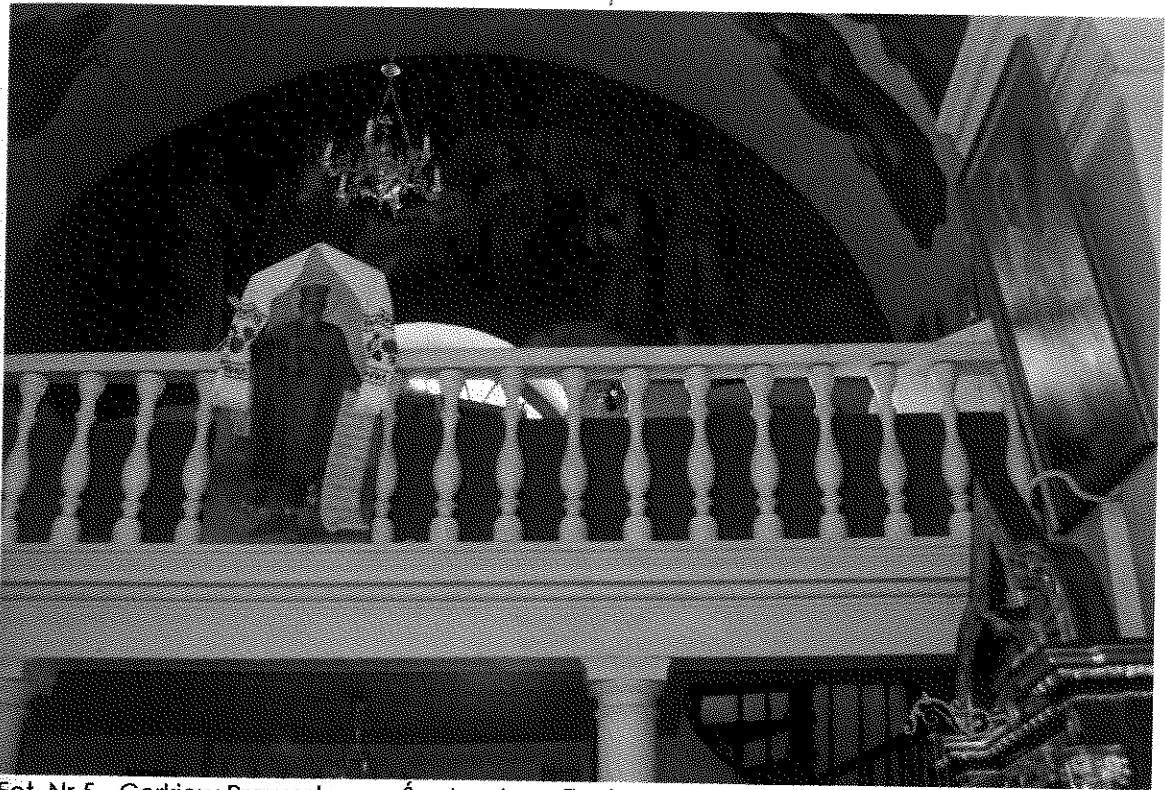
Fot. Nr 5 - Cerkiew Prawosławna Św.Ap. Jana Teologa w Chetmie, polichromia ścienna, Widok chóru – ściana zachodnia. Stan z czerwca 2015. Zdjęcie wyk. Mgr Małgorzata Podgórska- Makal

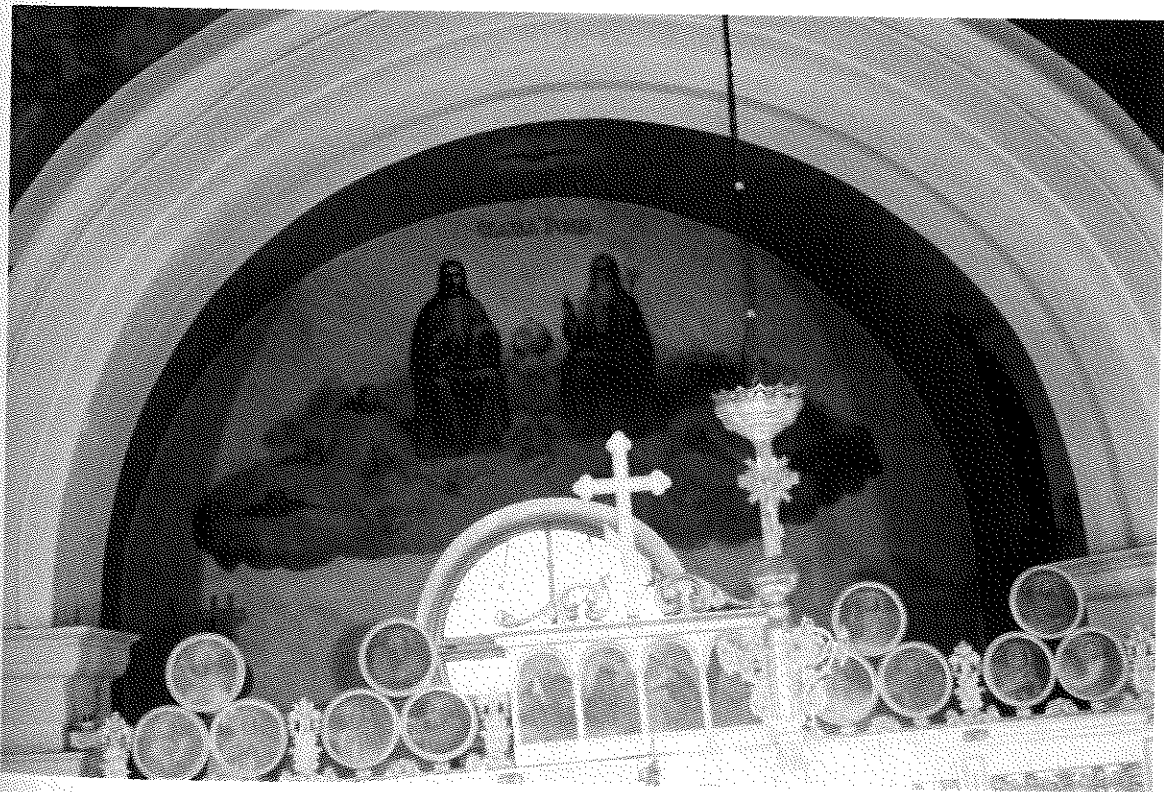
Fot. Nr 6 - Cerkiew Prawosławna Św.Ap. Jana Teologa w Chetmie, polichromia ścienna, Widok prezbiterium – ściana wschodnia. Stan z czerwca 2015. Zdjęcie wyk. Mgr Małgorzata Podgórska- Makal

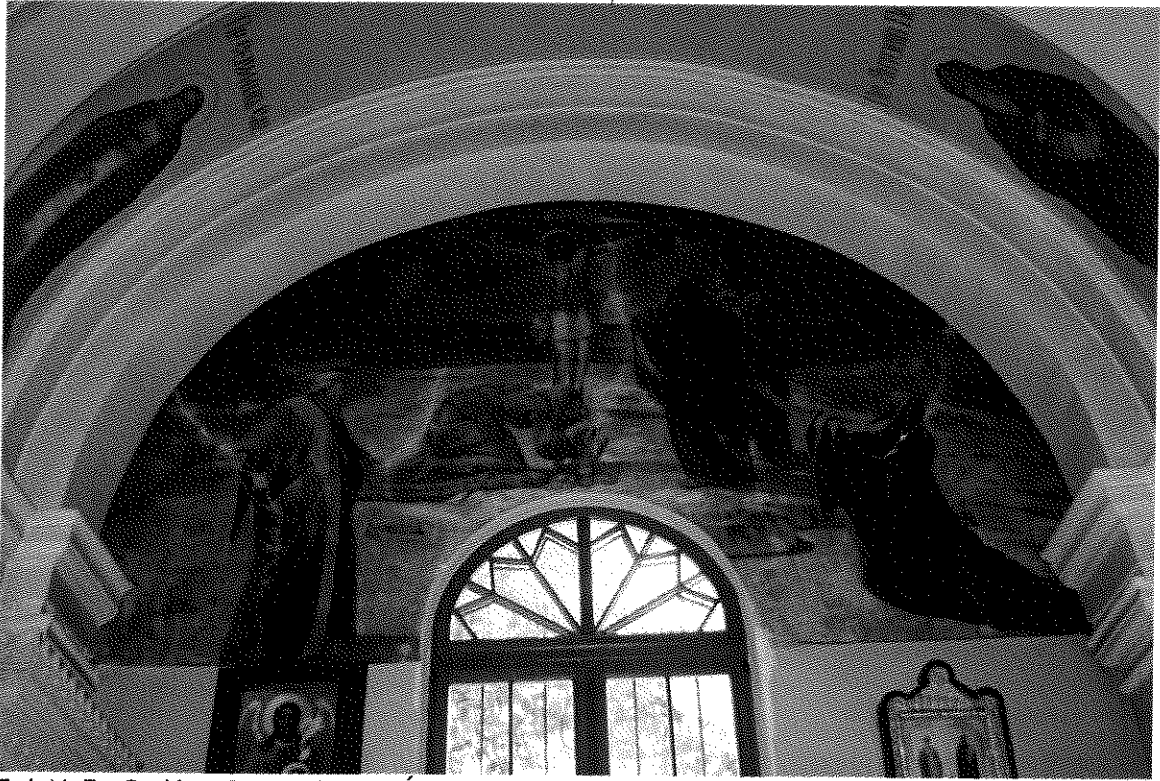
Fot. Nr 7 - Cerkiew Prawosławna Św. Ap. Jana Teologa w Chetmie, polichromia ścienna, Transept północny – scena „Ukrzyżowania”. Stan z czerwca 2015. Zdjęcie wyk. Mgr Małgorzata Podgórska- Makal

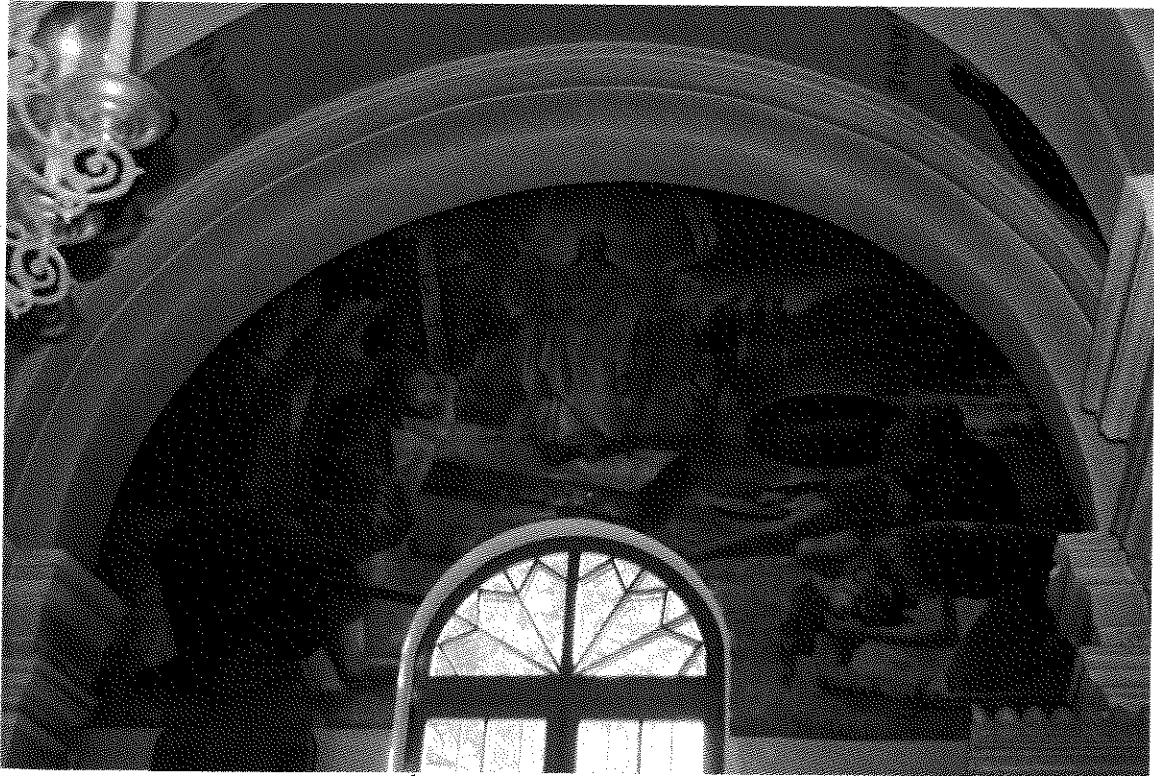
Fot. Nr 8 - Cerkiew Prawosławna Św. Ap. Jana Teologa w Chetmie, polichromia ścienna, Ściana południowa – scena „Zmartwychwstaia”. Stan z czerwca 2015. Zdjęcie wyk. Mgr Małgorzata Podgórska- Makal

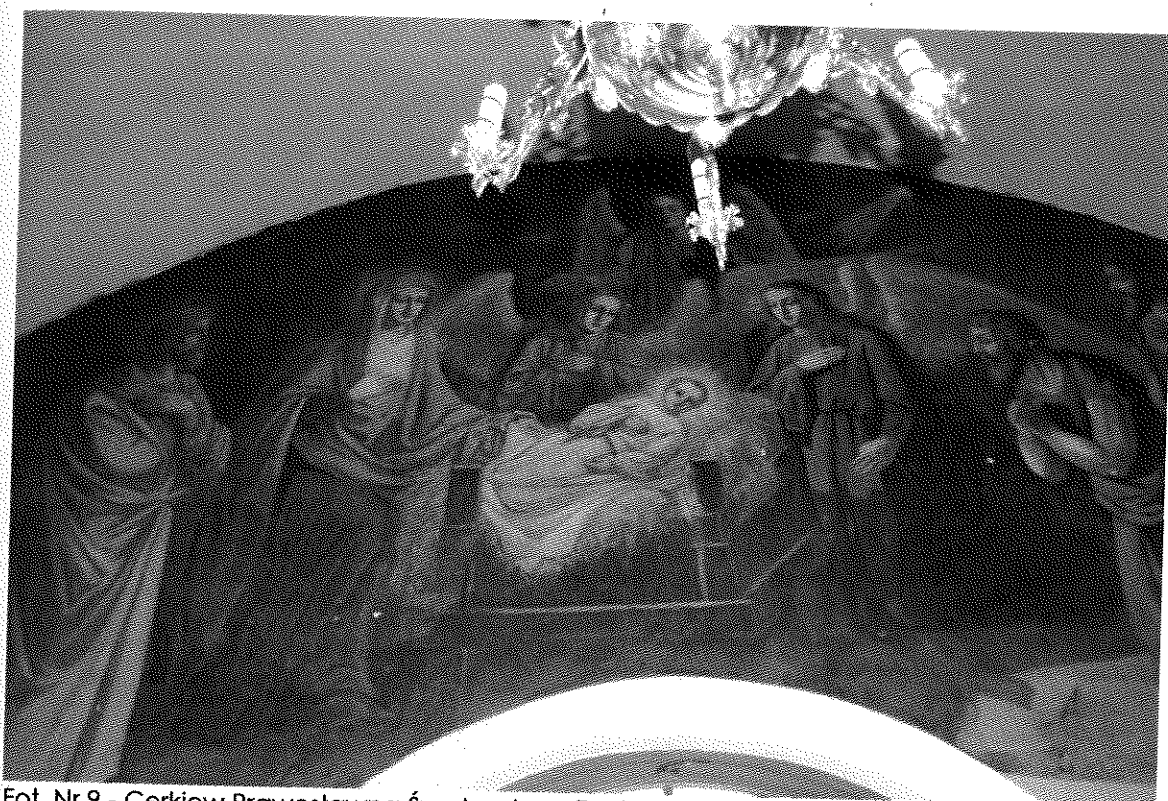
Fot. Nr 9 - Cerkiew Prawosławna Św. Ap. Jana Teologa w Chetmie, polichromia ścienna, Ściana zachodnia – scena „Narodzenia”. Stan z czerwca 2015. Zdjęcie wyk. Mgr Małgorzata Podgórska- Makal

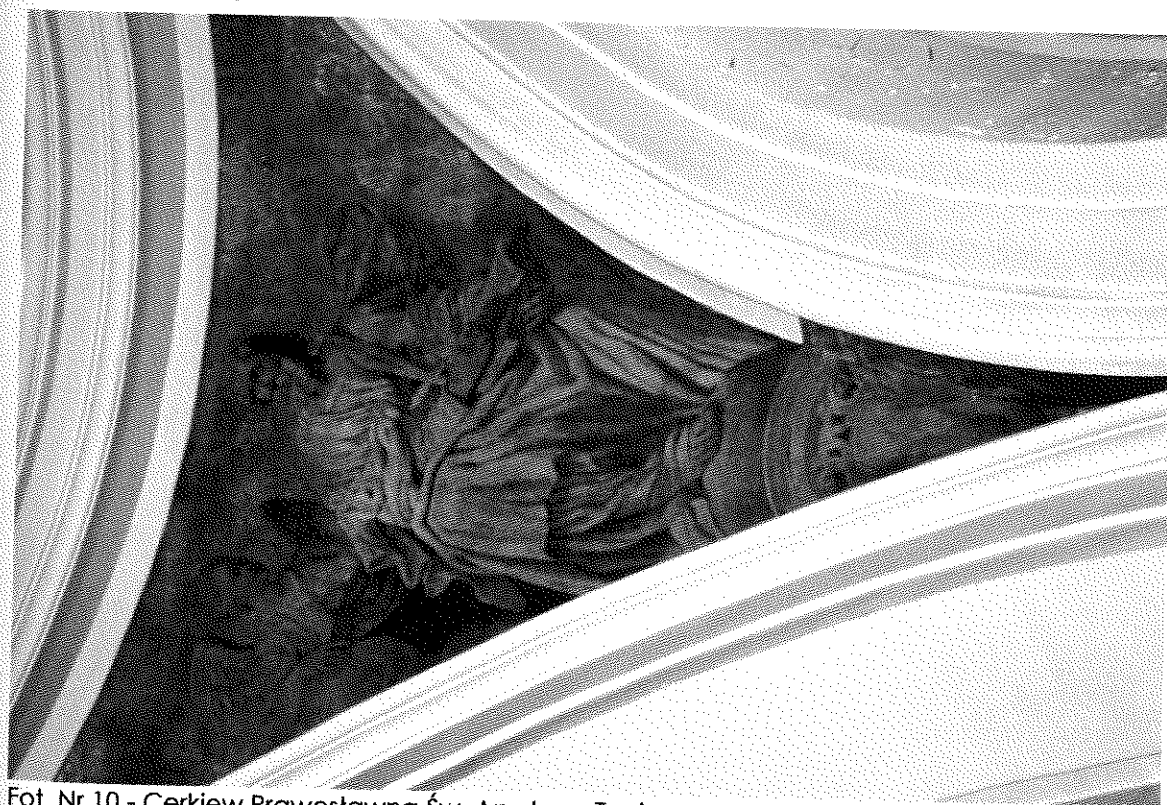
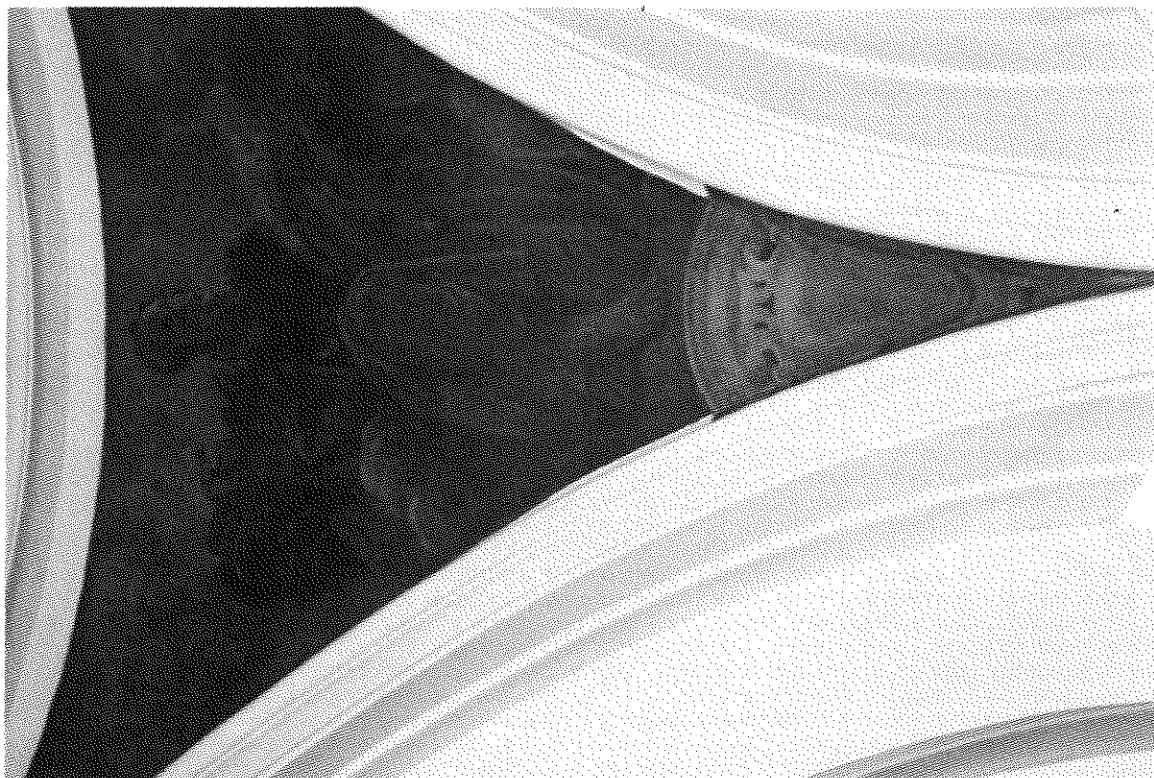
Postacie ewangelistów posiadają jakby „ucięte” obramienia co sugeruje zamalowanie prawdopodobnie uszkodzonych partii malowidła.

Fot. Nr 10 - Cerkiew Prawosławna Św. Ap. Jana Teologa w Chetmie, polichromia ścienna, Przedstawienia Ewangelistów na pendentywach - Św. Mateusz. Stan z czerwca 2015. Zdjęcie wyk. Mgr Małgorzata Podgórska- Makal

Fot. Nr 11 - Cerkiew Prawosławna Św. Ap. Jana Teologa w Chełmie, polichromia ścienna, Przedstawienia Ewangelistów na pendentywach – Św. Jan. Stan z czerwca 2015. Zdjęcie wyk. Mgr Małgorzata Podgórska- Makal

Fot. Nr 12 - Cerkiew Prawosławna Św. Ap. Jana Teologa w Chełmie, polichromia ścienna, Przedstawienia Ewangelistów na pendentywach- Św. Łukasz. Stan z czerwca 2015. Zdjęcie wyk. Mgr Małgorzata Podgórska- Makal

Fot. Nr 13 - Cerkiew Prawosławna Św. Ap. Jana Teologa w Chełmie, polichromia ścienna, Przedstawienia Ewangelistów na pendentywach- Św. Marek. Stan z czerwca 2015. Zdjęcie wyk. Mgr Małgorzata Podgórska- Makal

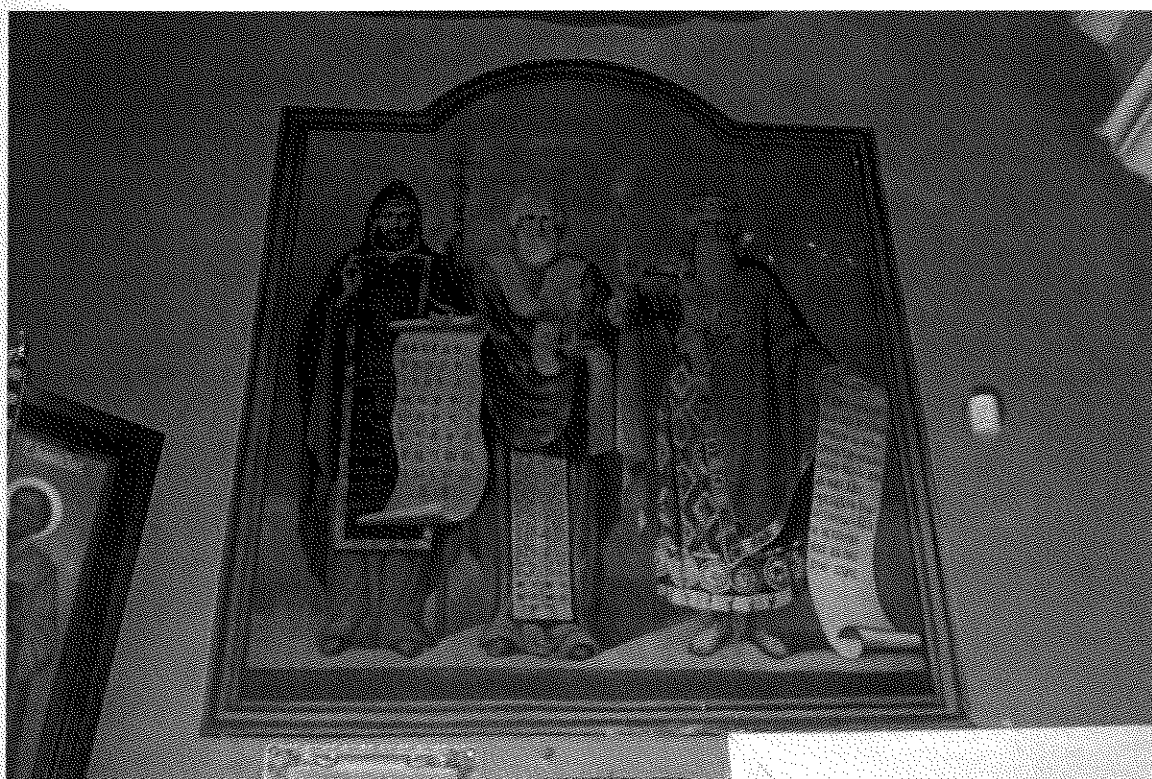
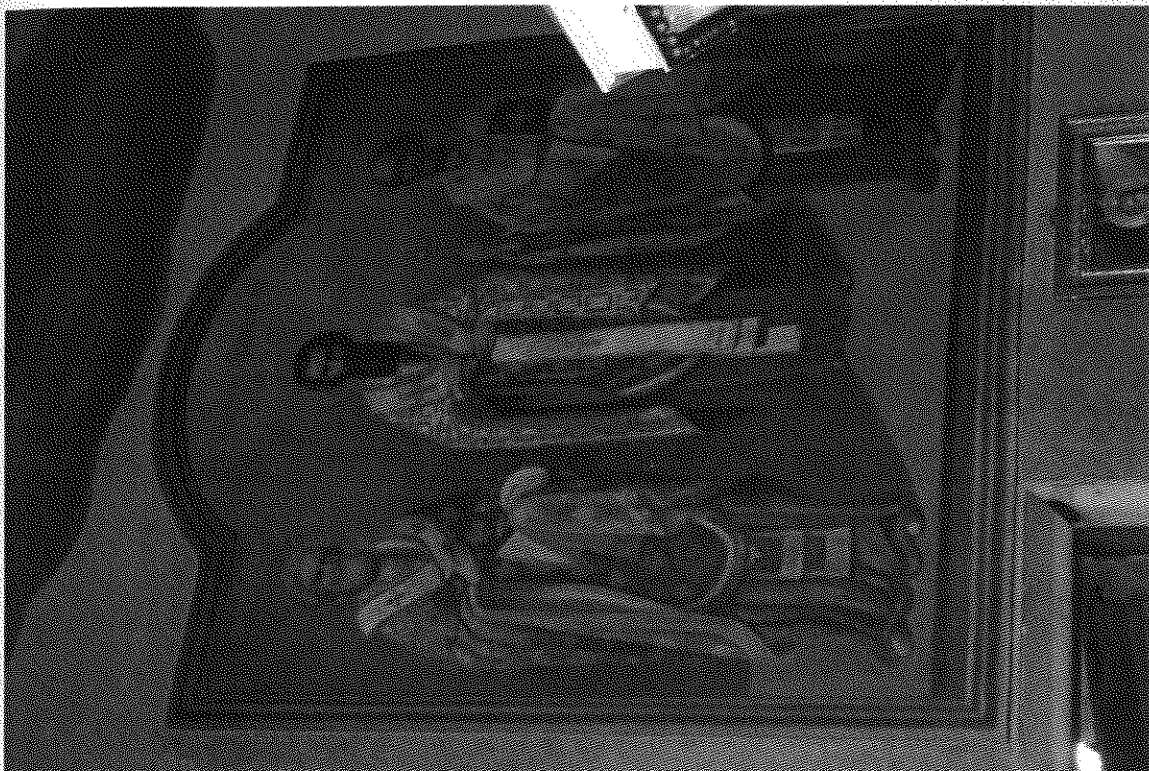
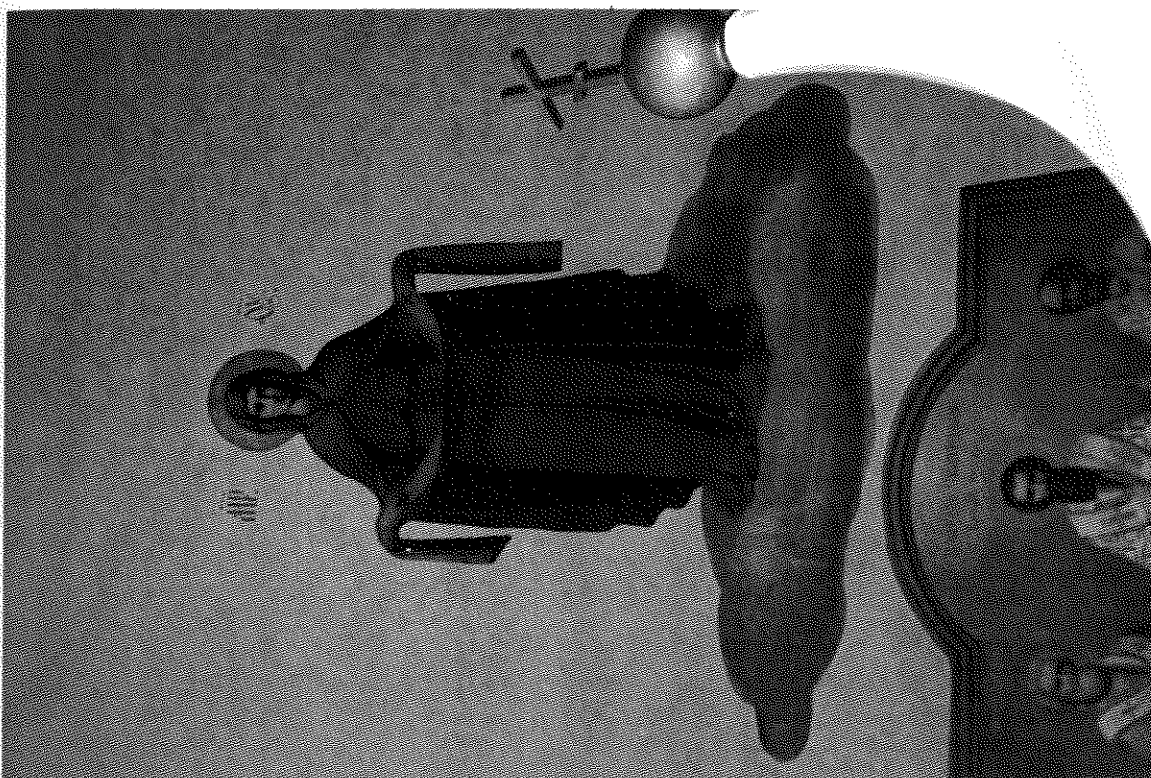
Fot. Nr 16 - Cerkiew Prawosławna Św. Ap. Jana Teologa w Chełmie, polichromia ścienna, Przedstawienia Świętych na ścianie w prezbiterium. Stan z czerwca 2015. Zdjęcie wyk. Mgr Małgorzata Podgórska- Makal

Fot. Nr 17 - Cerkiew Prawosławna Św. Ap. Jana Teologa w Chełmie, polichromia ścienna, Przedstawienia Świętych na ścianie w prezbiterium. Stan z czerwca 2015. Zdjęcie wyk. Mgr Małgorzata Podgórska- Makal

Fot. Nr 18 - Cerkiew Prawosławna Św. Ap. Jana Teologa w Chełmie, polichromia ścienna, Przedstawienie Św. Apostoła Jana na ścianie w prezbiterium. Stan z czerwca 2015. Zdjęcie wyk. Mgr Małgorzata Podgórska- Makal

Fot. Nr 19 - Cerkiew Prawosławna Św. Ap. Jana Teologa w Chełmie, polichromia ścienna, Przedstawienie Bożej „Pokrow” na ścianie w prezbiterium. Stan z czerwca 2015. Zdjęcie wyk. Mgr Małgorzata Podgórska- Makal

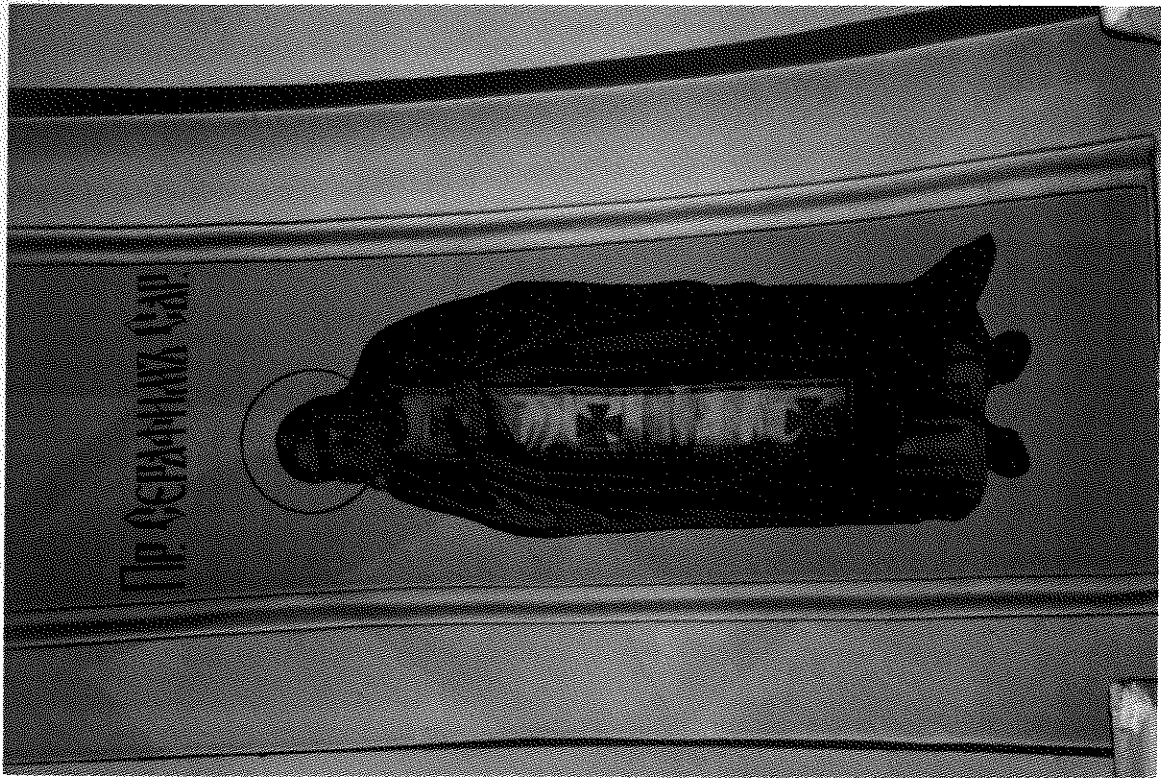
Wskutek braku szczelności pokrycia dachowego woda opadowa migrowała w mur przyczyniając się do powstawania zniszczeń i złuszczeń warstwy malarskiej w partiach sklepień (nawy boczne).

Fot. Nr 20 - Cerkiew Prawosławna Św. Ap. Jana Teologa w Chełmie, polichromia ścienna, Przedstawienie Świętego na sklepieniu transeptu. Stan z czerwca 2015. Zdjęcie wyk. Mgr Małgorzata Podgórska- Makal

Fot. Nr 21 - Cerkiew Prawosławna Św. Ap. Jana Teologa w Chetmie, polichromia ścienna, Przedstawienie Świętego na sklepieniu transeptu. Stan z czerwca 2015. Zdjęcie wyk. Mgr Małgorzata Podgórska- Makal

Fot. Nr 22 - Cerkiew Prawosławna Św. Ap. Jana Teologa w Chetmie, polichromia ścienna, Przedstawienie Świętego na sklepieniu transeptu. Stan z czerwca 2015. Zdjęcie wyk. Mgr Małgorzata Podgórska- Makal

Fot. Nr 23 - Cerkiew Prawosławna Św. Ap. Jana Teologa w Chełmie, polichromia ścienna, Przedstawienie Świętego na sklepieniu transeptu. Stan z czerwca 2015. Zdjęcie wyk. Mgr Małgorzata Podgórska- Makal

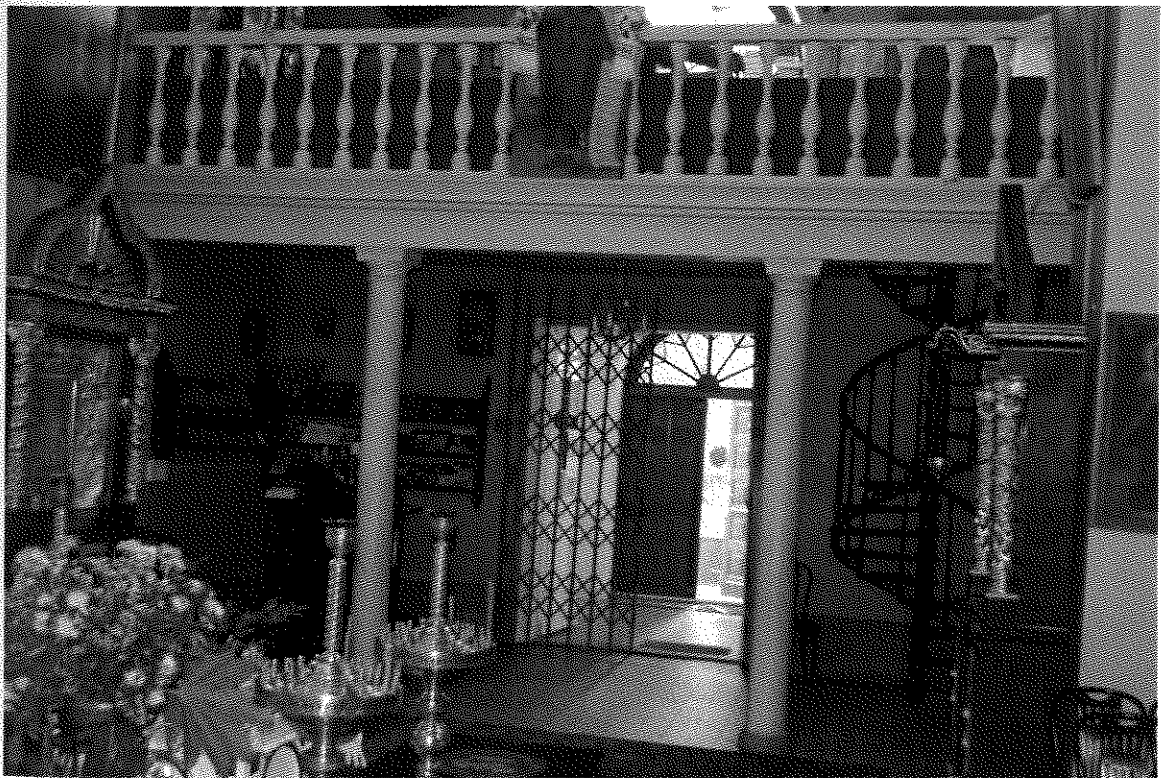
Elementy drewniane – balustrada chóru i barierka przed ikonostasem, oraz żeliwne schody na chór są wielokrotnie przemaalowane farbą olejną przez co straciły ostrość rysunku detali.

Elementy drewniane są popękane, widoczne są reperacje i nowe pęknięcia.

Fot. Nr 24 - Cerkiew Prawosławna Św. Ap. Jana Teologa w Chełmie, polichromia ścienna, Widok chóru. Stan z czerwca 2015. Zdjęcie wyk. Mgr Małgorzata Podgórska- Makal

Konieczne jest oczyszczenie powierzchni balkonu chóru i kolumn z wtórnych przemalowań w celu określenia wyglądu i kolorystyki warstwy pierwotnej.

Po zdjęciu przemalowań możliwe będzie wykonanie dokładnego rozpoznania drewna oraz poszczególnych elementów pod kątem zniszczeń i oceny jego wytrzymałości konstrukcyjnej.

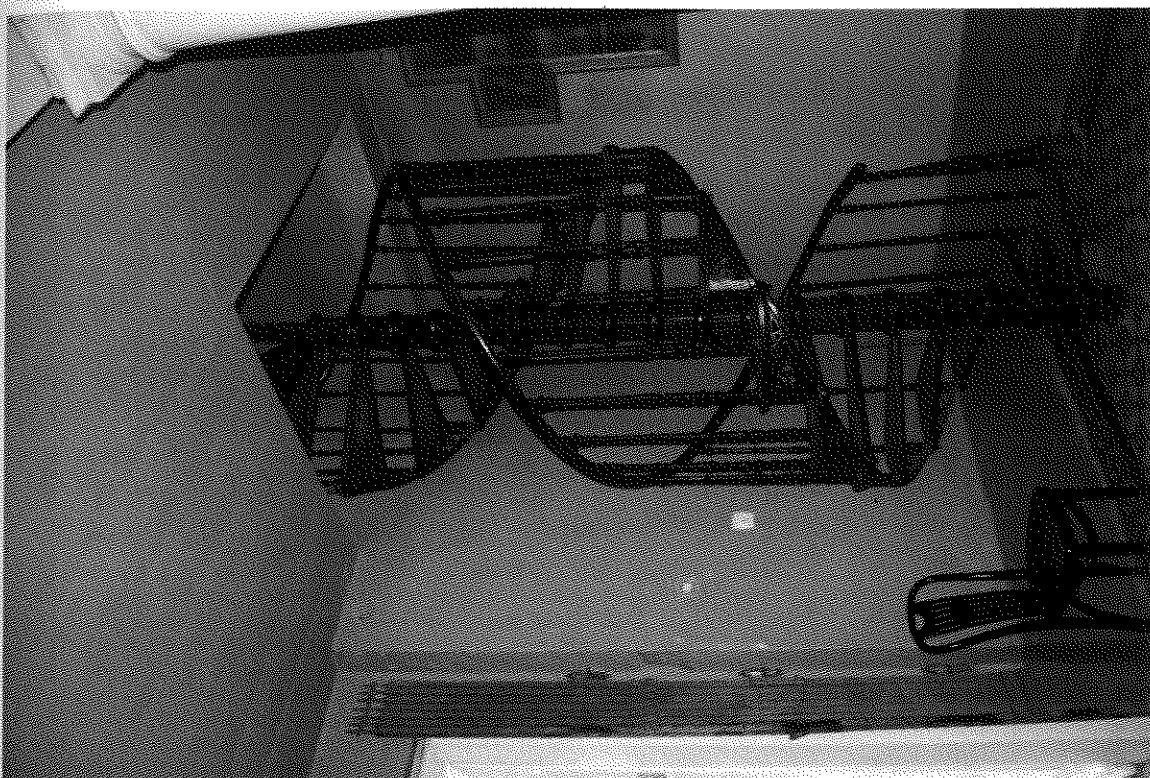
Fot. Nr 25 - Cerkiew Prawosławna Św.Ap. Jana Teologa w Chełmie, polichromia ścienna, Schody Żeliwne prowadzące na chór. Stan z czerwca 2015. Zdjęcie wyk. Mgr Małgorzata Podgórska- Makal

Fot. Nr 26 - Cerkiew Prawosławna Św.Ap. Jana Teologa w Chełmie, polichromia ścienna, Schody Żeliwne prowadzące na chór. Stan z czerwca 2015. Zdjęcie wyk. Mgr Małgorzata Podgórska- Makal

Fot. Nr 27 - Cerkiew Prawosławna Św.Ap. Jana Teologa w Chełmie, polichromia ścienna, Schody Żeliwne prowadzące na chór. Stan z czerwca 2015. Zdjęcie wyk. Mgr Małgorzata Podgórska- Makal

Po oczyszczeniu powierzchnię metalu należy zabezpieczyć preparatem antykorozyjnym na bazie Taminy i pomalować farbą alkidową do metalu w kolorze zgodnym z oryginałem.

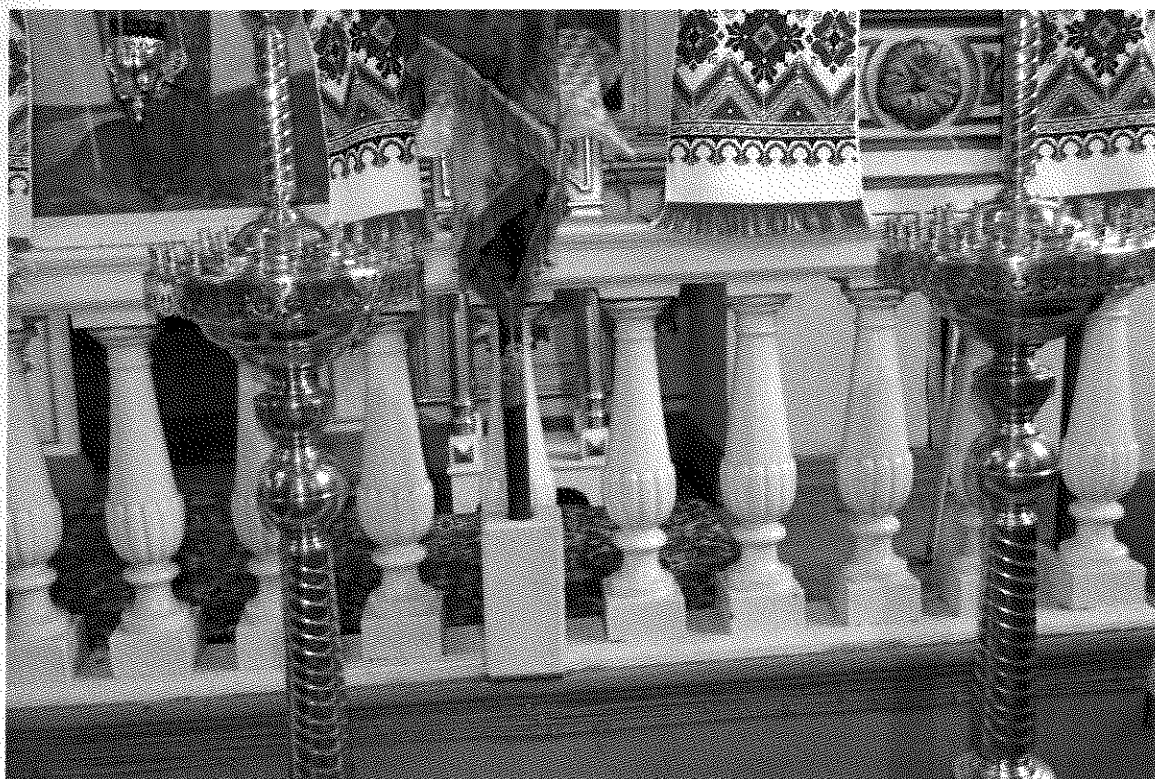
Fot. Nr 28 - Cerkiew Prawosławna Św.Ap. Jana Teologa w Chełmie, polichromia ścienna, Bariierka przed ikonostasem. Stan z czerwca 2015. Zdjęcie wyk. Mgr Małgorzata Podgórska- Makal

W tych miejscach konieczne będzie wycięcie zdegradowanych partii drewna i wykonanie wklejek oraz odpowiednie odizolowanie drewna na styku z murem w celu ochrony przed ewentualnym butwieniem.

W dalszej kolejności konieczne jest wykonanie fleków w miejscach największych spękań drewna balustrady zewnętrznej oraz w miejscach pęknięć detali i istniejących szpar. Fleki należy wykonać z drewna analogicznego jak drewno użyte pierwotnie. Fleki należy wkleić na klej wodoodporny np. poliuretanowy, pęczniący (rozprężający się wewnątrz spoiny i wypełniający drobne szczeliny).
